Cassaforma a telaio MAXIMO

Criteria per la valutazione dei resi da noleggio
e di idoneità all'impiego

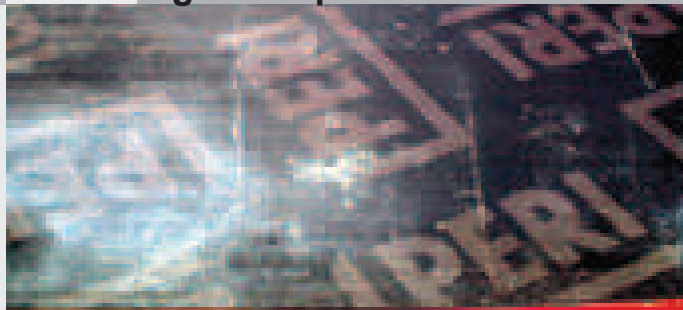
26.1 Danneggiamento del film fenolico di protezione e dello strato ligneo superficiale

Lieve danneggiamento del film protettivo e dello strato ligneo superiore del pannello con profondità del danno fino a 1 mm

Nessun intervento

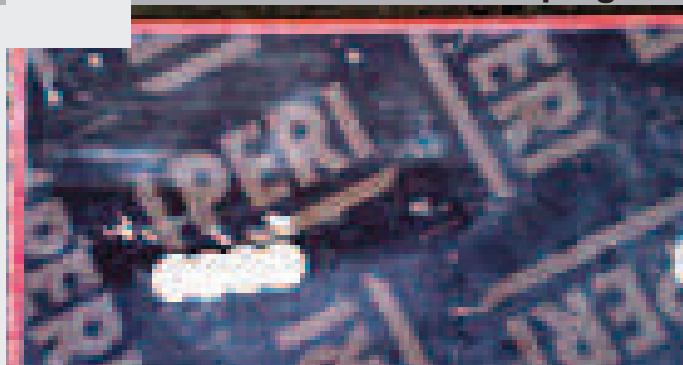
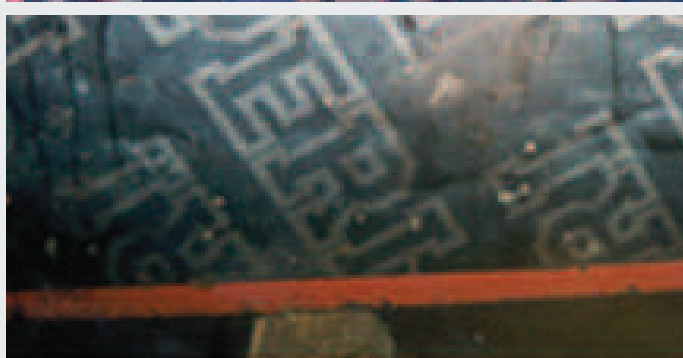
26.2 Foratura dovuta all'impiego di chiodi

Posizione dei fori

- Fori sul lato del pannello a contatto con il getto
- Fori sul lato posteriore del pannello non a contatto con il getto

Fori con scheggiatura del pannello

Rigonfiamenti del pannello a

Nessun intervento

Riparazione

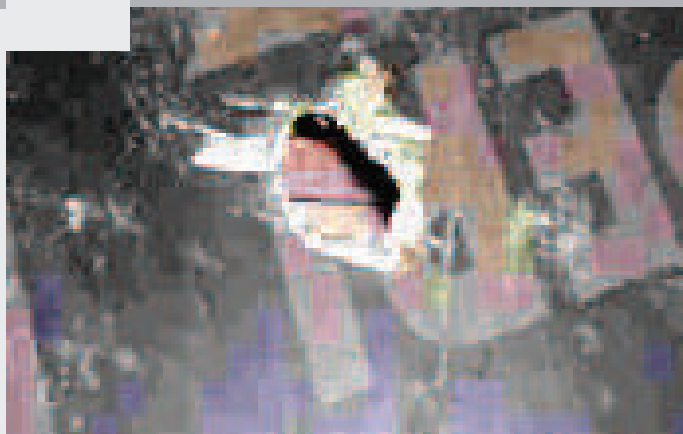
26.3 Foratura ed incisione

Fori di varia natura, ivi compresi quelli dovuti all'impiego di viti

- Diametro dei fori ≤ 35 mm
- Diametro dei fori > 35 mm

Riparazione

Sostituzione

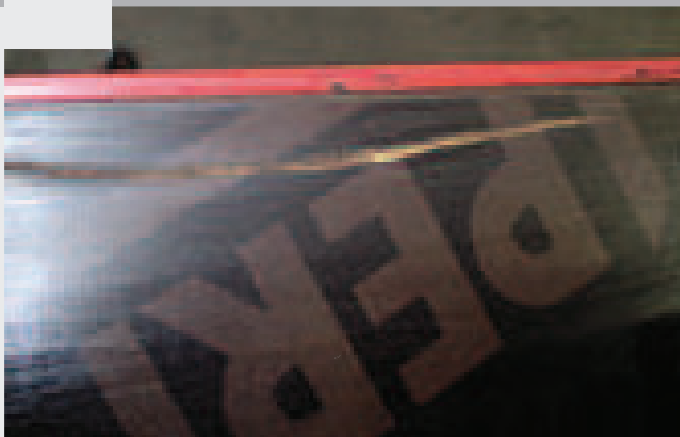
26.4 Foratura ed incisione

Incisioni con profondità >1mm

Riparazione

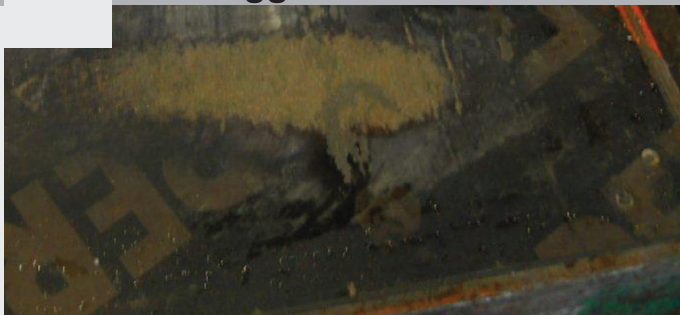
26.5 Danneggiamento dovuto a fonti di calore o lavori di saldatura

Qualsiasi tipo di danno

Sostituzione

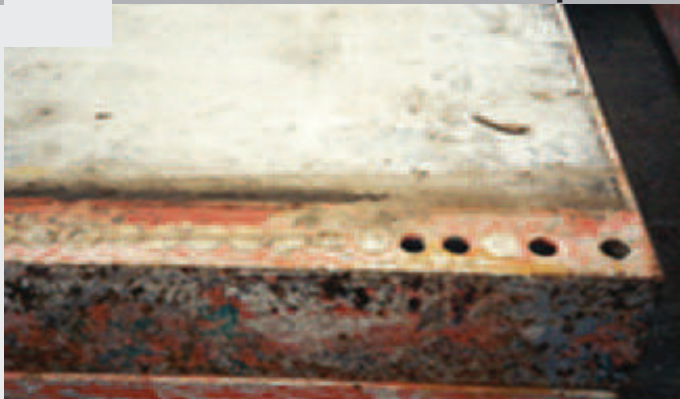
26.6 Deterioramento della superficie

Presenza sulla superficie del pannello di uno strato cementizio non removibile

Sostituzione

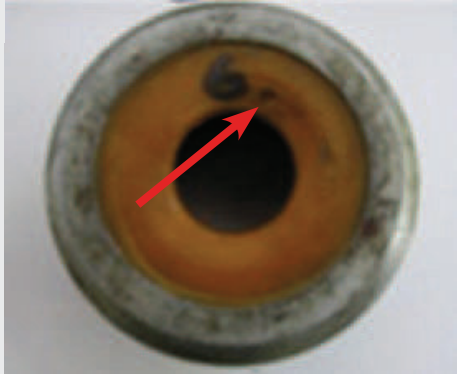
26.7 **Danneggiamento delle boccole MX 16 per il passaggio dei tiranti**

Ammaccatura della guarnizione in gomma

Nessun intervento

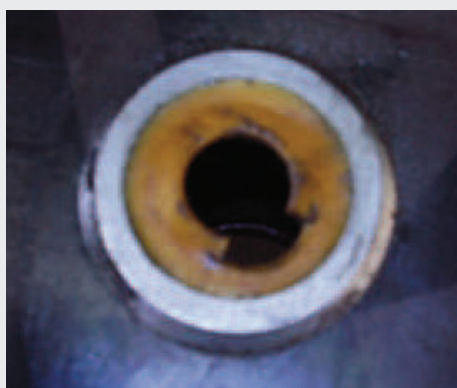
Rottura o fessurazione della guarnizione in gomma

Sostituzione

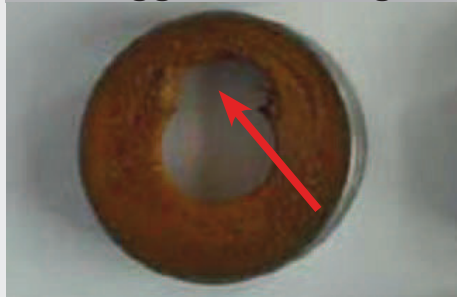
26.8 **Danneggiamento degli inserti per boccola MX 15 / MX 18**

Inserto WDMX 15 o WDMX 18 con guarnizione fessurata o rotta

Sostituzione

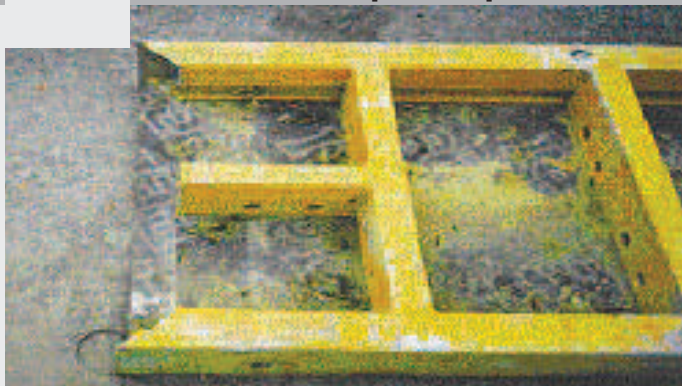
26.9 Distacco dei profili perimetrali o delle traverse

Distacco di uno o più profili perimetrali o traverse

X
Inutilizzabile

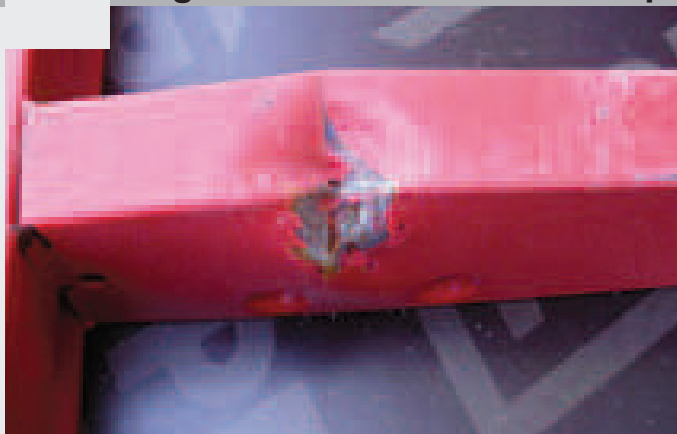
26.10 Piegatura o ammaccatura dei profili perimetrali e delle traverse

Profili perimetrali o traverse piegati

C
Sostituzione

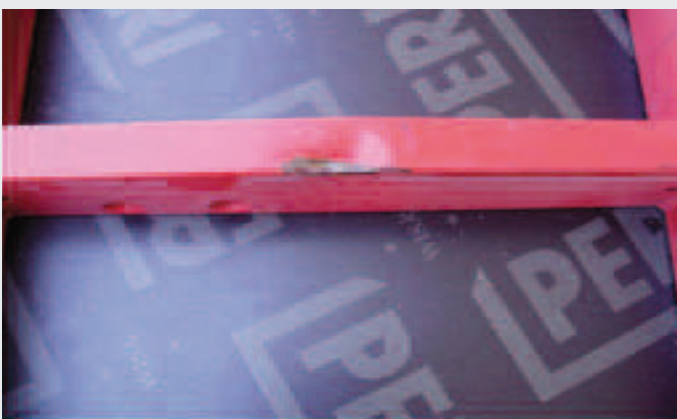
Profili perimetrali o traverse ammaccati

C
Sostituzione

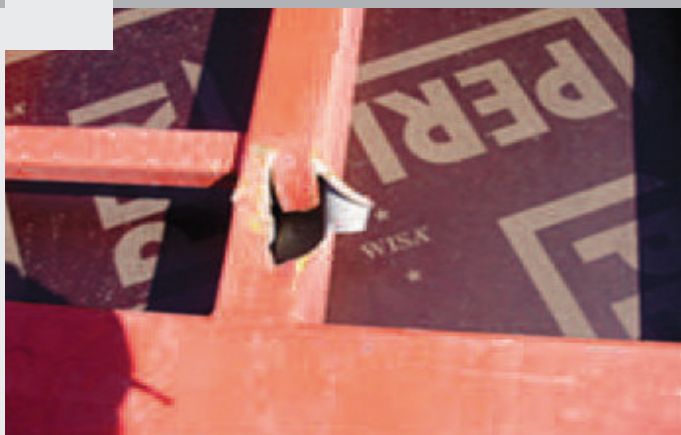
26.11 Rottura del telaio

Foratura dei profili

- Foratura con diametro ≥ 3 cm
- Foratura con diametro < 3 cm

Inutilizzabile

Riparazione

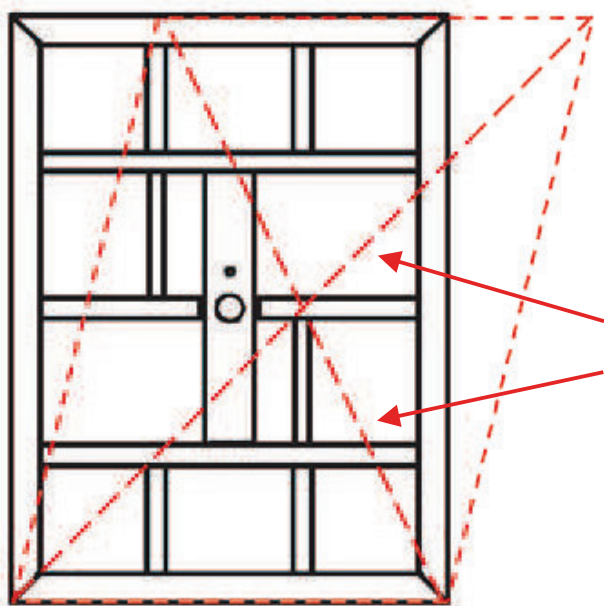
26.12 Deformazione del telaio

Telaio fuori squadra

- Differenza di lunghezza tra le due diagonali < 6 mm
- Differenza di lunghezza tra le due diagonali ≥ 6 mm

Telaio piegato lungo l'asse delle diagonali

- Deformazione ≤ 8 mm
- Deformazione > 8 mm

Nessun intervento

Inutilizzabile

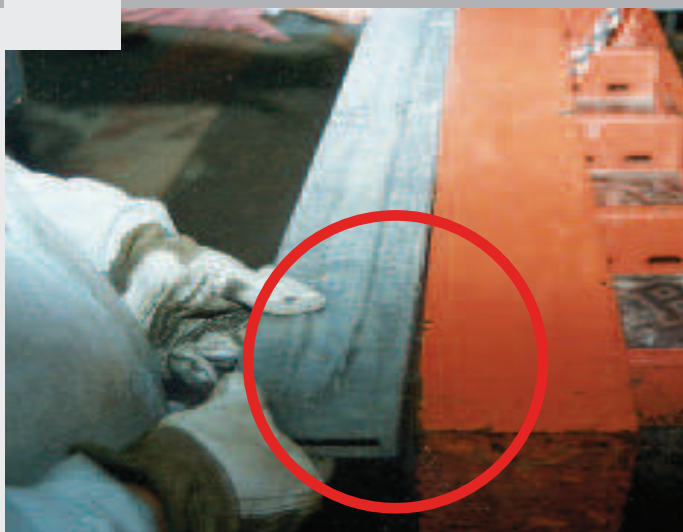
26.13 Deformazione del telaio

Telaio incurvato

- Deformazione ≤ 8 mm
- Deformazione > 8 mm

Nessun intervento

Inutilizzabile

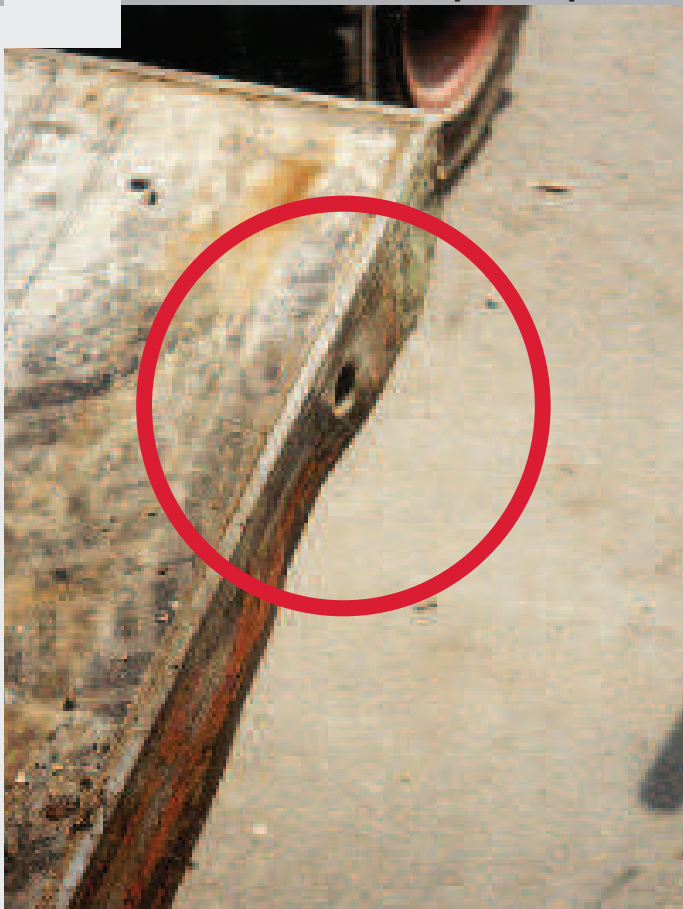
26.14 Ammaccatura dei profili perimetrali

Il telaio può essere fuori squadra a causa dell'ammaccatura

- Entità del fuori squadra ≤ 4 mm

L'ammaccatura non impedisce l'impiego della morsa BFD per il collegamento degli elementi a telaio. I pannelli possono essere collegati tra loro.

L'ammaccatura impedisce l'impiego della morsa BFD per il collegamento degli elementi a telaio

L'ammaccatura impedisce l'attacco del gancio di sollevamento

Nessun intervento

Valutazione

Inutilizzabile

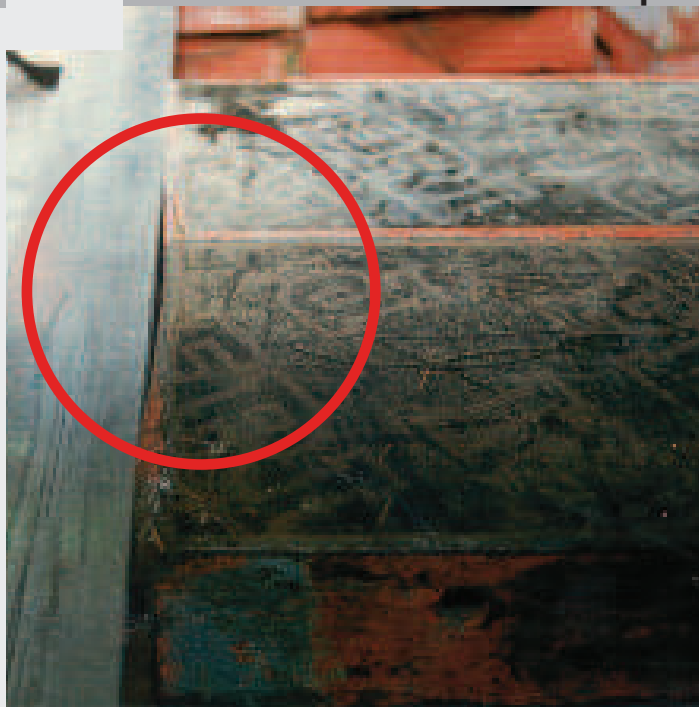
26.15 Deformazione del bordo dei profili perimetrali

Dimensione della deformazione

- Deformazione < 3 mm
- Deformazione da 3 mm a 10 mm
- Deformazione > 10 mm
(Questa deformazione comporta la sostituzione del pannello di rivestimento)

Nessun intervento

Riparazione

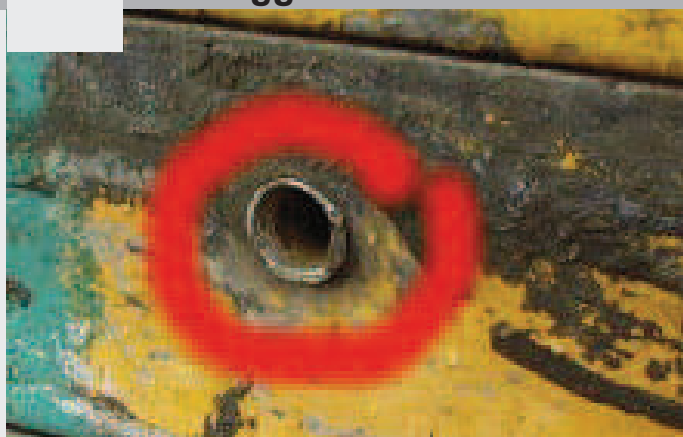
26.16 Danneggiamento dei manicotti e dei cordoni di saldatura degli angoli

Manicotti dei profili perimetrali del telaio mancanti o danneggiati

Sostituzione

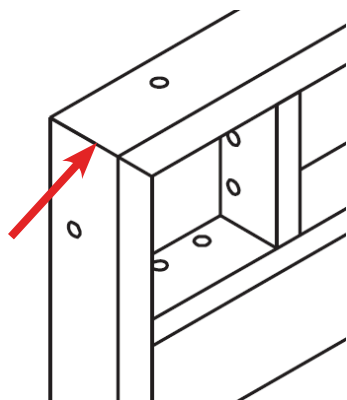
Distacco/rottura del cordone di saldatura dell'angolo
(Questo tipo di danno potrebbe comportare la sostituzione del pannello di rivestimento)

Riparazione

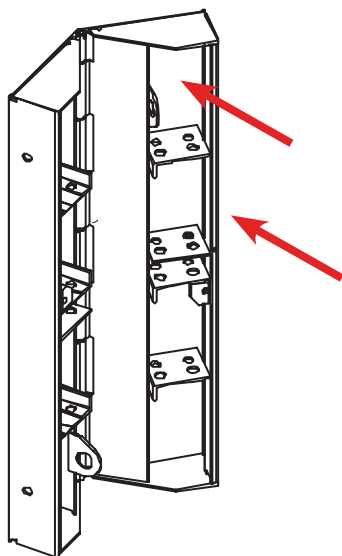
26.17 Ammaccatura e deformazione della lamiera di rivestimento e dei profili perimetrali del telaio

Profondità dell'ammaccatura o entità della deformazione

- Ammaccatura/deformazione < 3 mm
- Ammaccatura/deformazione da 3 fino a 10 mm
- Ammaccatura/deformazione > 10 mm

Nessun intervento

Riparazione

Inutilizzabile

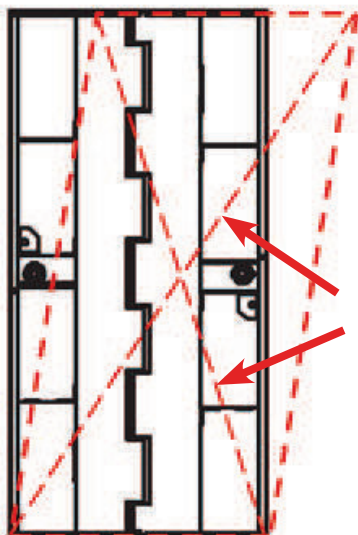
26.18 Telaio fuori squadra

Differenza di lunghezza tra le due diagonali > 5 mm

Inutilizzabile

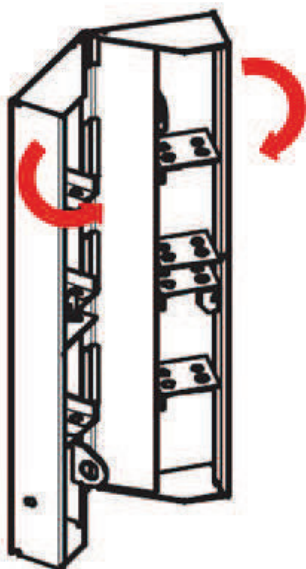
26.19 Chiusura dell'angolo difficoltosa

L'angolo si chiude
ma con difficoltà

L'angolo non si chiude

Nessun
intervento

Riparazione

Inutilizzabile

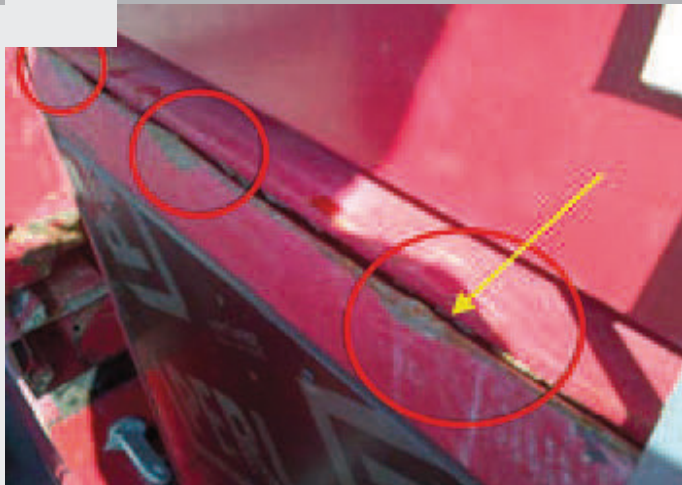
26.20 Profili metallici

Telaio e profili laterali piegati

Riparazione

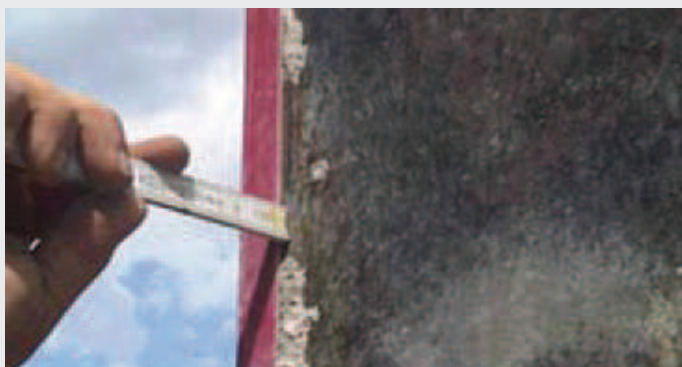
Il pannello di rivestimento è più basso del profilo metallico d'angolo

Riparazione

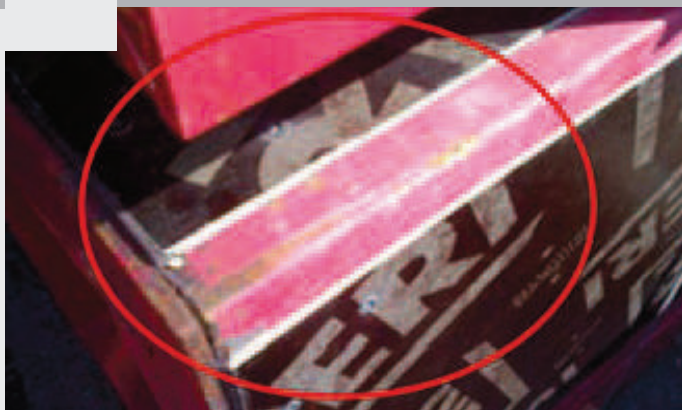
26.21 Pannelli di rivestimento

Il pannello di rivestimento sporge oltre lo spessore del profilo metallico

Riparazione

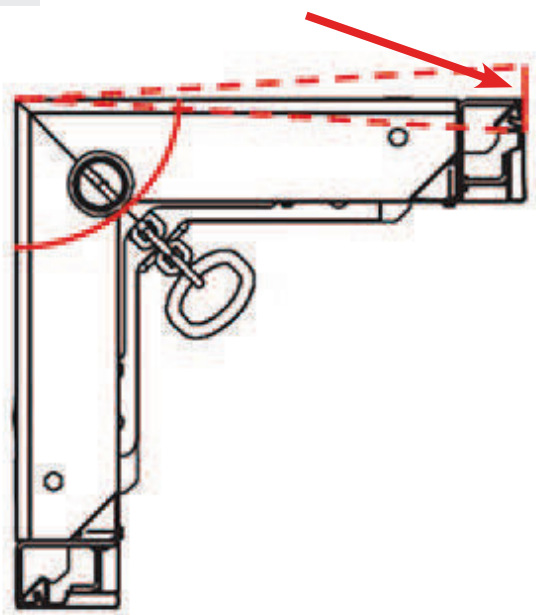
26.22 Lati fuori squadra

Angolo interno $> 90^\circ$

• Fuori squadra ≤ 10 mm

• Fuori squadra > 10 mm

Angolo interno $< 90^\circ$

Nessun
intervento

Inutilizzabile

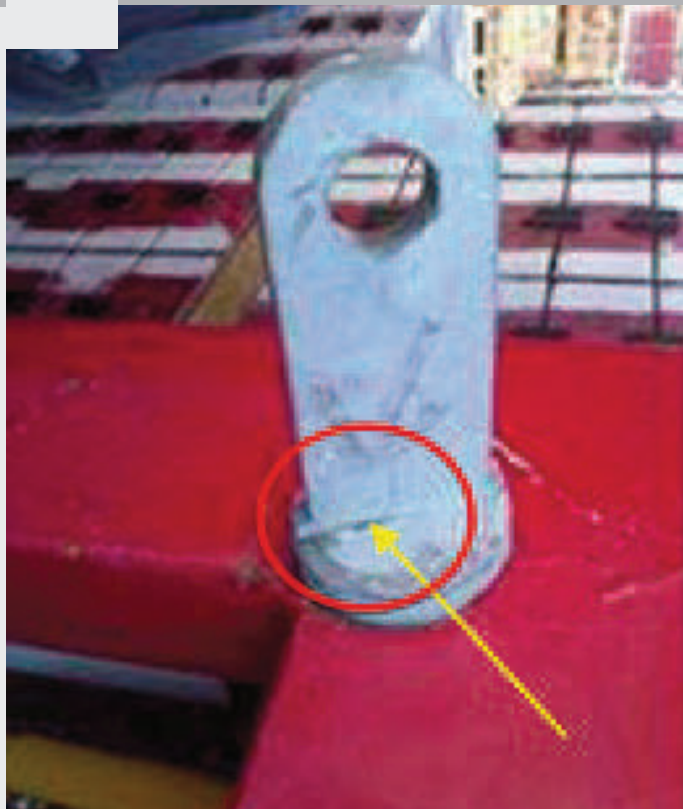
26.23 Staffa di trazione

Staffa tagliata/rotta

Sostituzione

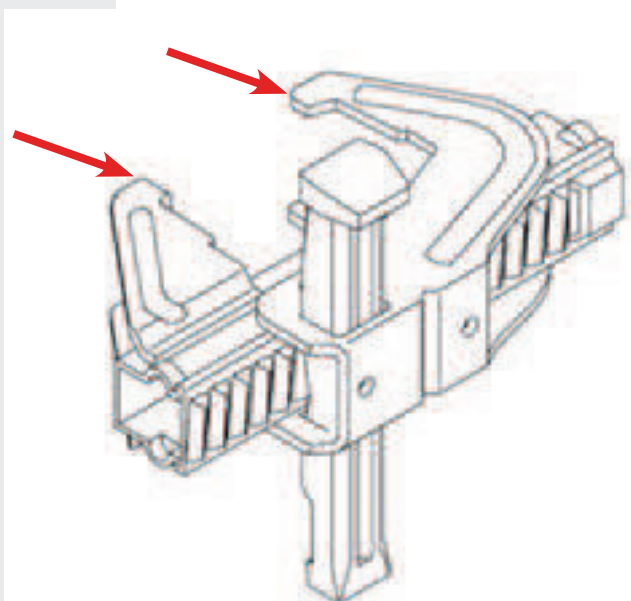
26.24 Morsa BFD

Denti di serraggio piegati o deformati

Separazione della morsa in due pezzi

Riparazione

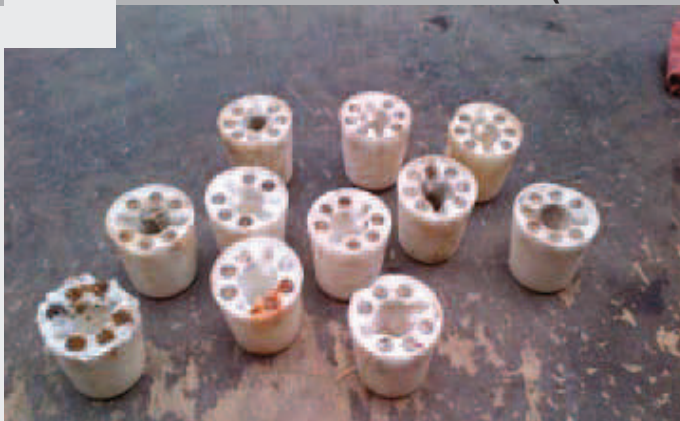
26.25 Cono calamitato MX 55 (Cono di 1^a generazione per tiranti MX 15)

Scheggiatura e/o danneggiamento delle due superfici di testa, della superficie laterale o del corpo centrale/foro

Inutilizzabile

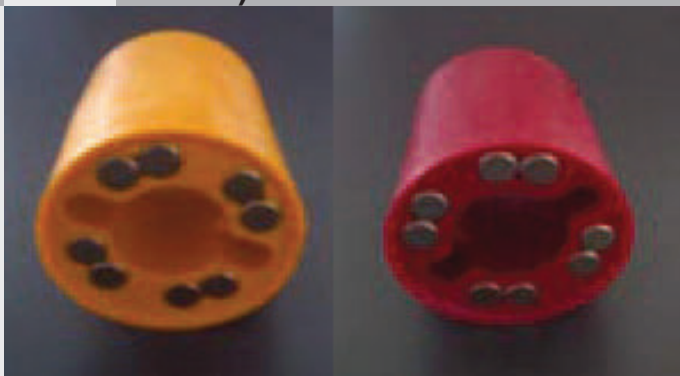
26.26 Cono calamitato MX 55 (Cono di 2^a generazione per tiranti MX 15 e MX 18)

Scheggiatura e/o danneggiamento delle due superfici di testa, della superficie laterale o del corpo centrale/foro

Inutilizzabile

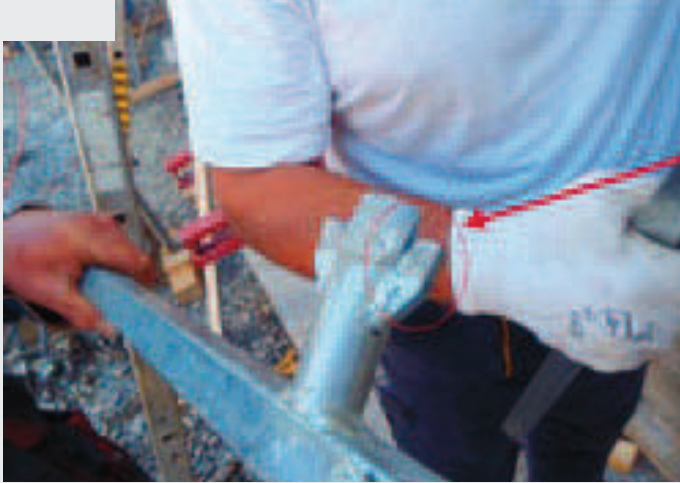
26.27 Chiave per cono calamitato MX

Innesto piegato

Inutilizzabile

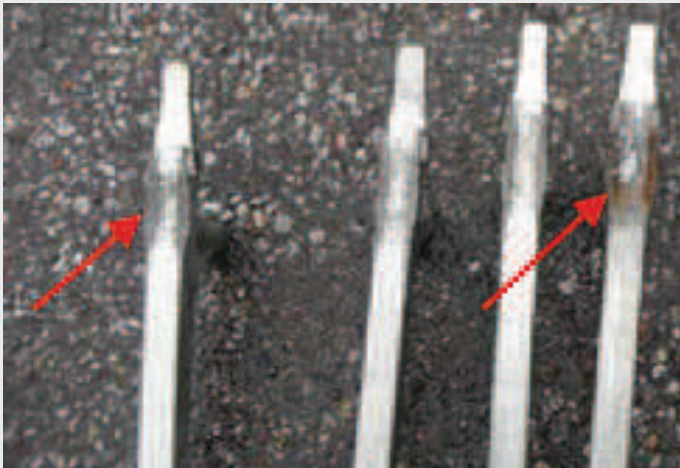
Testa della chiave ammaccata

Inutilizzabile

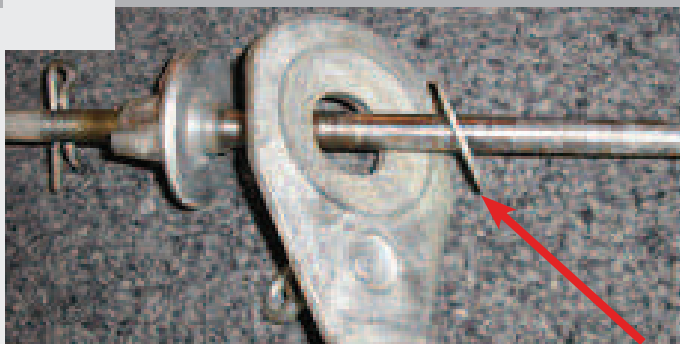
26.28 Tirante MX e Piastra con dado orientabile MX

Distacco/allentamento dell'anello di bloccaggio

Sostituzione

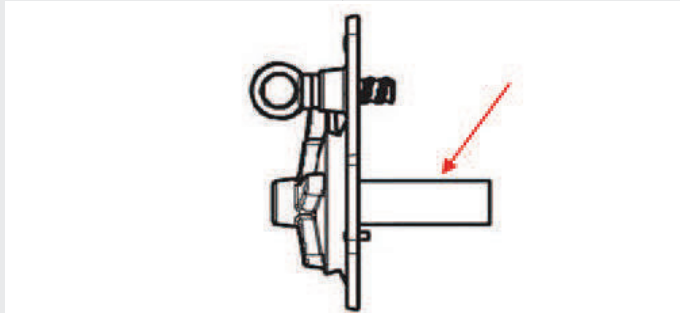
Boccola della piastra a dado orientabile ostruita da depositi cementizi

Sostituzione

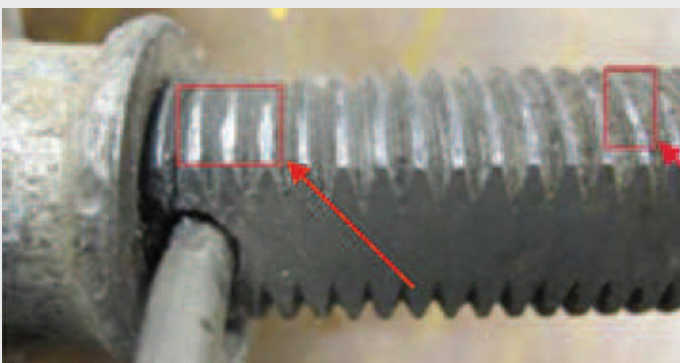
Filettatura del tirante danneggiata

Riparazione

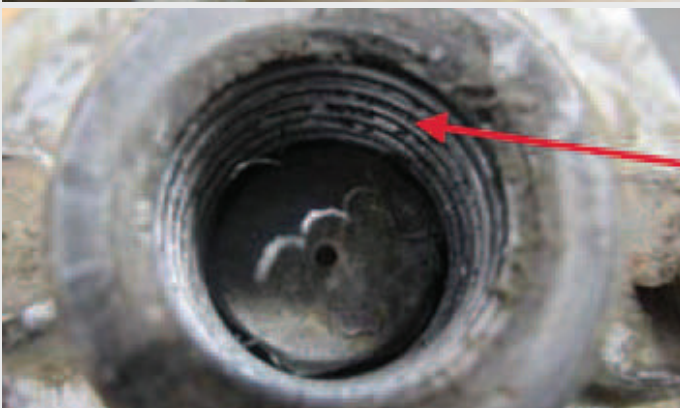
Filettatura della piastra a dado orientabile danneggiata

Inutilizzabile

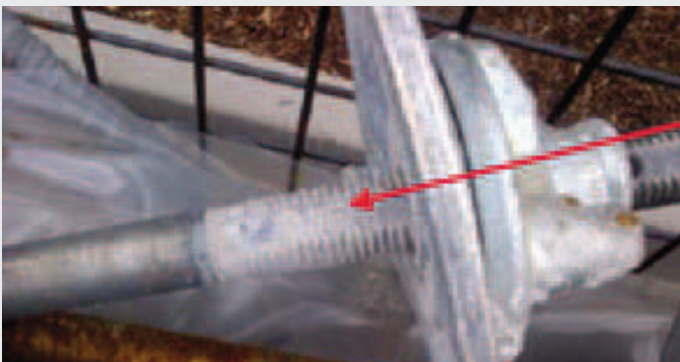
Filettatura del tirante sporca di cemento o arrugginita

Cemento o ruggine non rimovibili sulla filettatura del tirante

Pulizia

Inutilizzabile

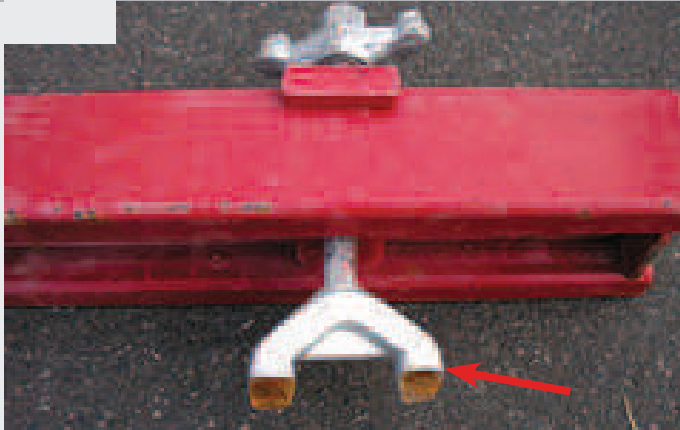
26.29 Allineatore MAR 85-2 / MAR 170-2

Ganci di fissaggio rotti o piegati

Sostituzione

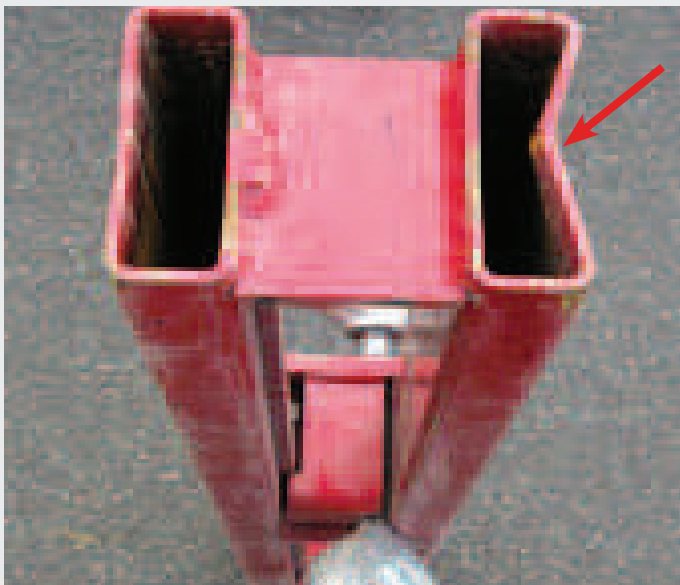
Schiacciamento dei profili metallici

Inutilizzabile

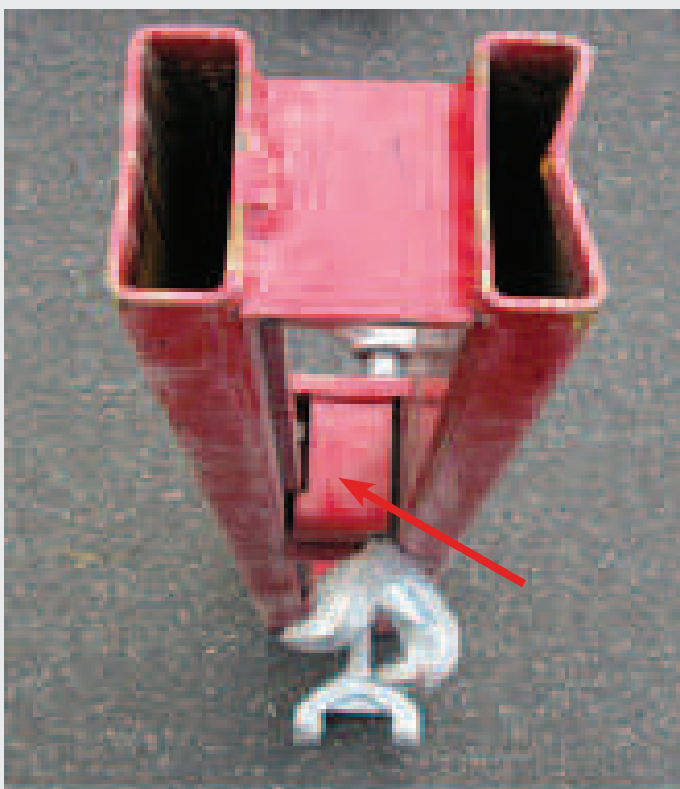
Guida danneggiata

Sostituzione

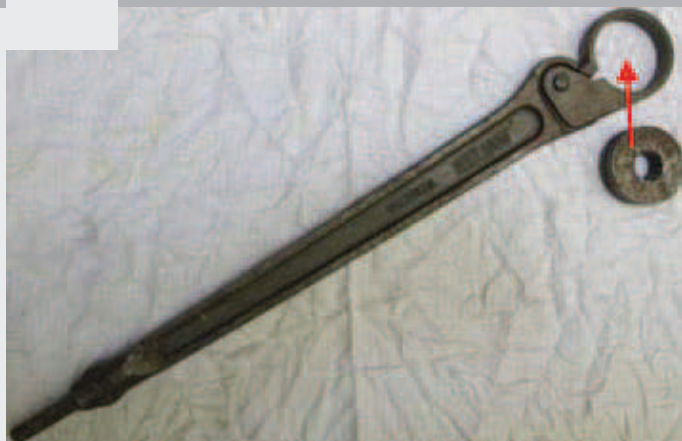
26.30 Chiave a cricchetto MX

Fuoriuscita dell'inserto esagonale

X
Inutilizzabile

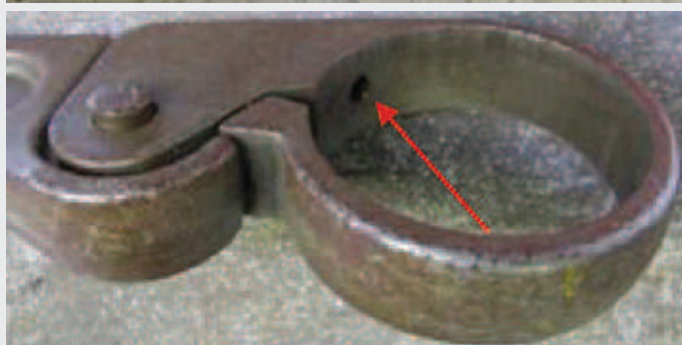
Sfera mancante senza danneggiamento del foro

X
Inutilizzabile

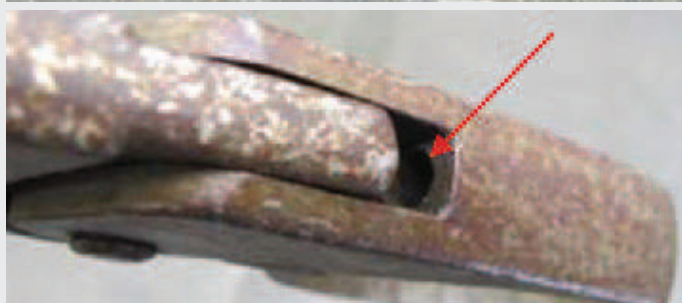
Molla di compressione mancante

X
Inutilizzabile

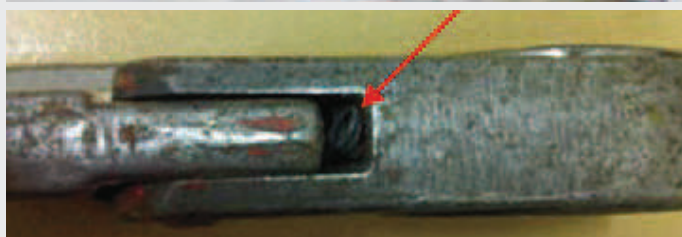
Chiave a cricchetto con molla di compressione danneggiata

X
Inutilizzabile

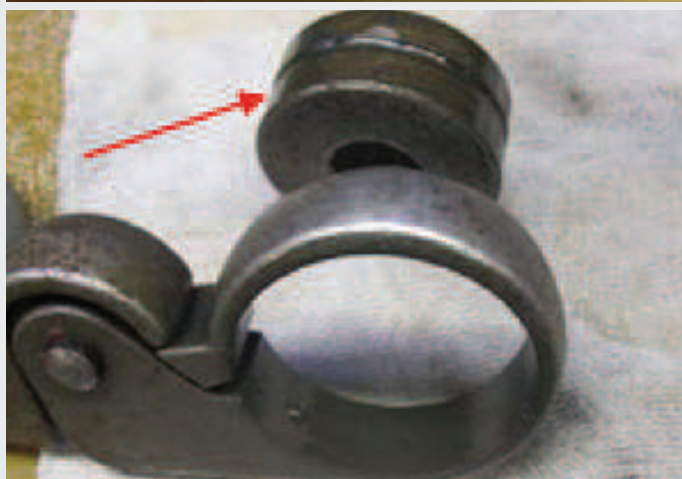
Inserto esagonale oliato o ingrassato.
(La chiave non serra il tirante MX a causa dello slittamento dell'inserto esagonale in quanto ingrassato o oliato)

☺
Pulizia
