Cassaforma a telaio TRIO

Criteria per la valutazione dei resi da noleggio
e di idoneità all'impiego

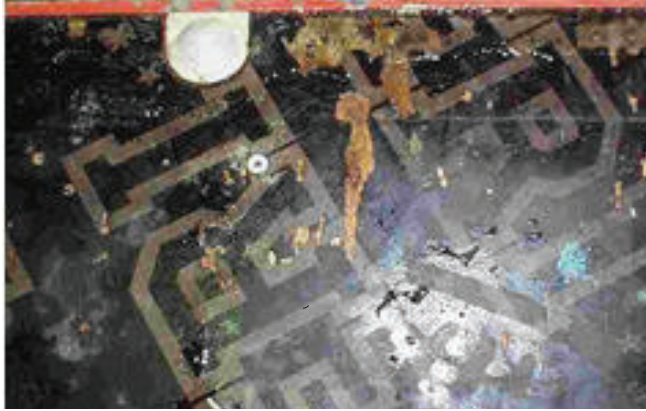
27.1 Danneggiamento del film fenolico di protezione e dello strato ligneo superficiale

Lieve danneggiamento del film protettivo e dello strato ligneo superiore del pannello con profondità del danno fino a 1 mm

Nessun intervento

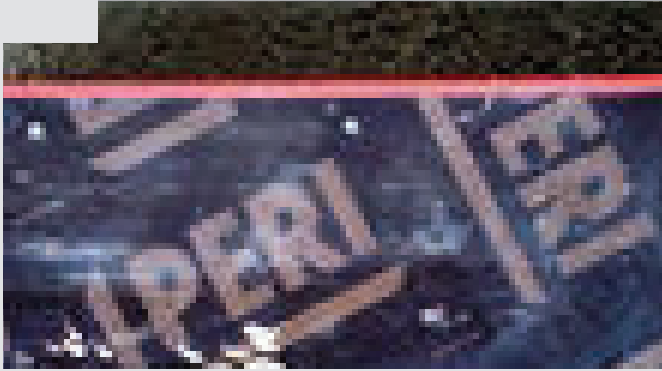
27.2 Foratura dovuta all'impiego di chiodi

Posizione dei fori

- Fori sul lato del pannello a contatto con il getto
- Fori sul lato posteriore del pannello non a contatto con il getto

Fori con scheggiatura del pannello

Rigonfiamenti del pannello a seguito della sua foratura

Nessun intervento

Riparazione

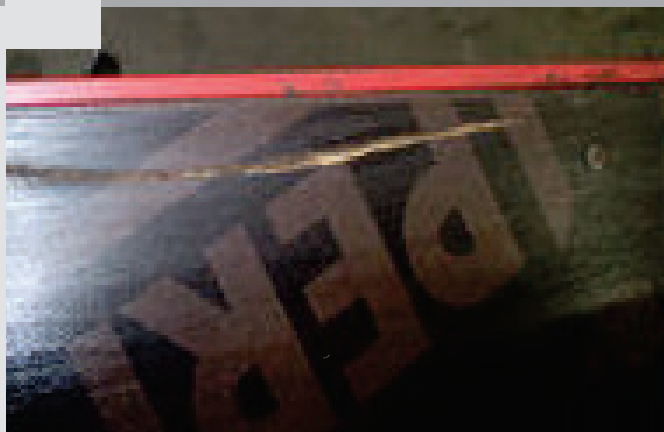
27.4 Foratura ed incisione

Incisioni con profondità >1mm

Riparazione

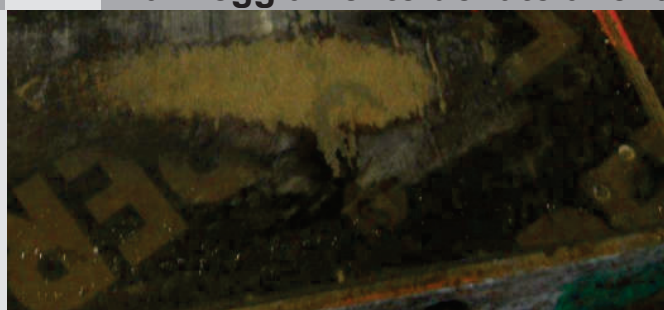
27.5 Danneggiamento dovuto a fonti di calore o lavori di saldatura

Qualsiasi tipo di danno

Sostituzione

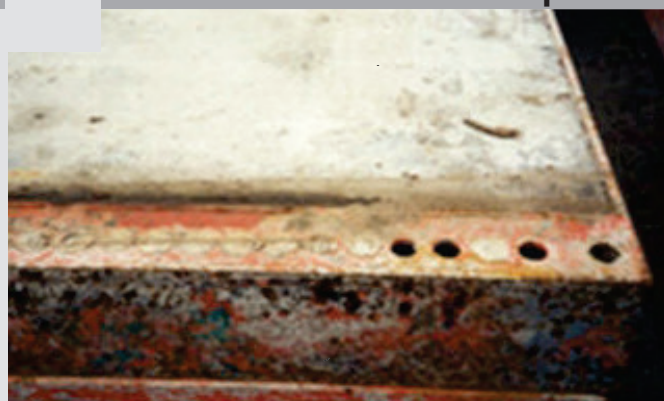
27.6 Deterioramento della superficie

Presenza sulla superficie del pannello di uno strato cementizio non
removibile

Sostituzione

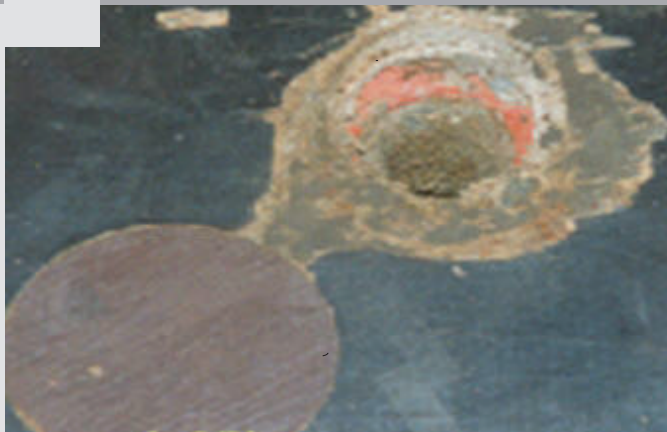
27.7 Rottura o distacco delle boccole in PVC per il passaggio dei tiranti

Distacco delle boccole in PVC

Danneggiamento del manto di rivestimento dovuto al distacco delle boccole in PVC

Sostituzione

Riparazione

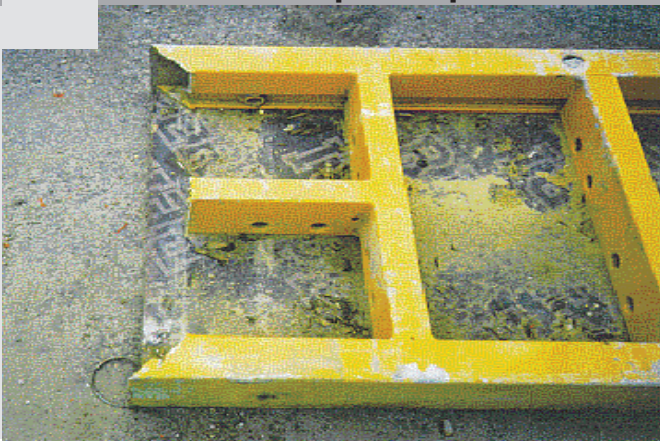
27.8 Distacco dei profili perimetrali o delle traverse

Distacco di uno o più profili perimetrali o traverse

Inutilizzabile

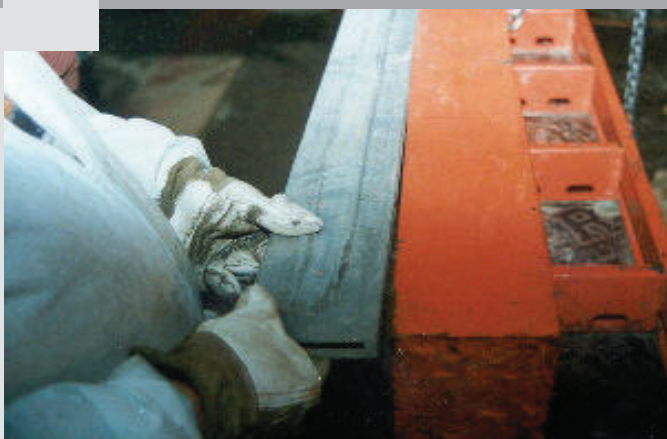
27.9 Deformazione del telaio

Telaio incurvato

▪ Deformazione ≤ 8 mm

▪ Deformazione > 8 mm

Nessun intervento

Inutilizzabile

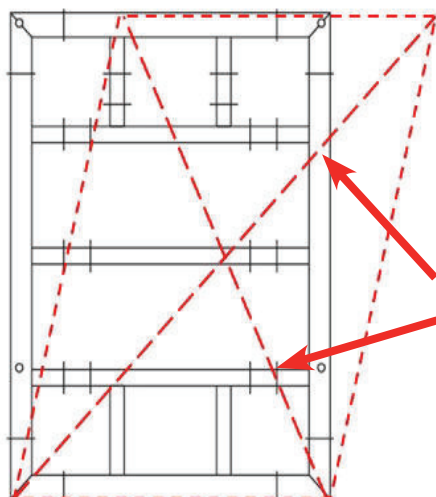
27.9 Deformazione del telaio

Telaio fuori squadra

- Differenza di lunghezza tra le due diagonali < 6 mm
- Differenza di lunghezza tra le due diagonali ≥ 6 mm

Nessun intervento

Inutilizzabile

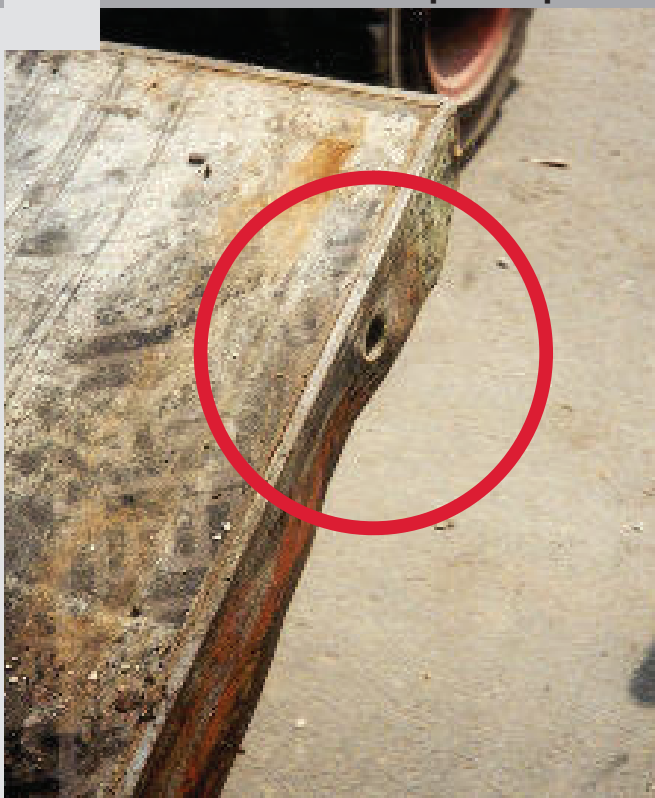
27.10 Ammaccatura dei profili perimetrali

Il telaio può essere fuori squadra a causa dell'ammaccatura

- Entità del fuori squadra ≤ 4 mm

L'ammaccatura non impedisce l'impiego della morsa BFD per il collegamento degli elementi a telaio. I pannelli collegati tra loro sono complanari.

I pannelli collegati tra loro non sono complanari

Nessun intervento

Riparazione

Inutilizzabile

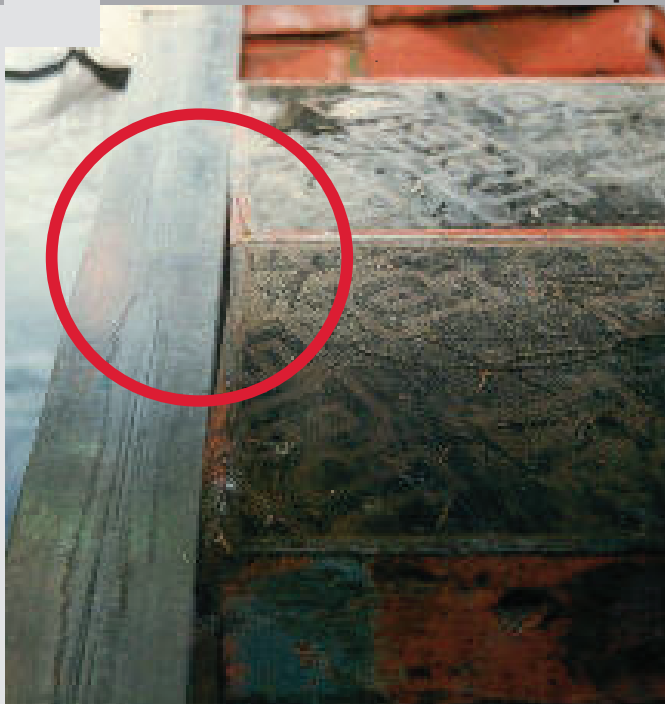
27.11 Deformazione del bordo dei profili perimetrali

Dimensione della deformazione

- Deformazione < 3 mm
- Deformazione da 3 mm a 10 mm
- Deformazione > 10 mm
(Questa deformazione comporta la sostituzione del pannello di rivestimento)

Nessun intervento

Riparazione

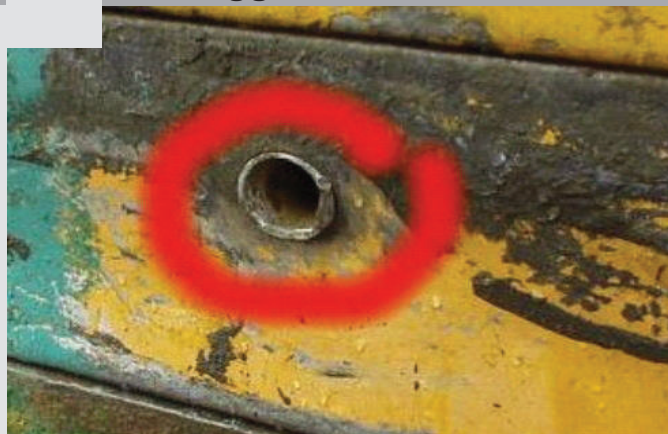
27.12 Danneggiamento dei manicotti e dei cordoni di saldatura degli angoli

Manicotti dei profili perimetrali del telaio mancanti o danneggiati

Sostituzione

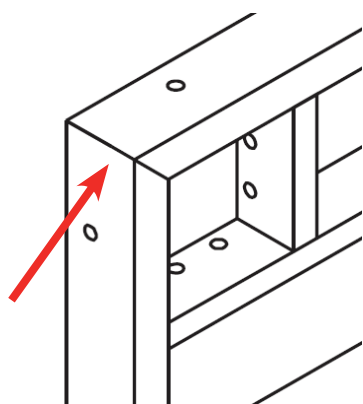
Distacco/rottura del cordone di saldatura dell'angolo
(Questo tipo di danno potrebbe comportare la sostituzione del pannello di rivestimento)

Riparazione

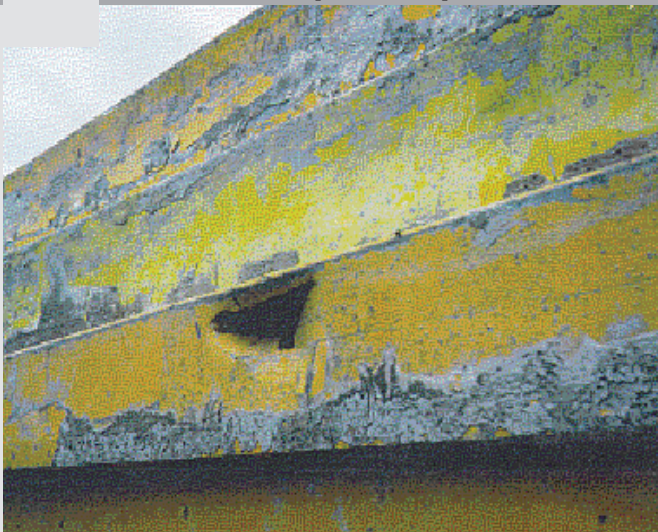
27.13 Rottura del profilo perimetrale del telaio in alluminio

Dimensione della rottura < 3 cm

Dimensione della rottura > 3 cm

Riparazione

Inutilizzabile

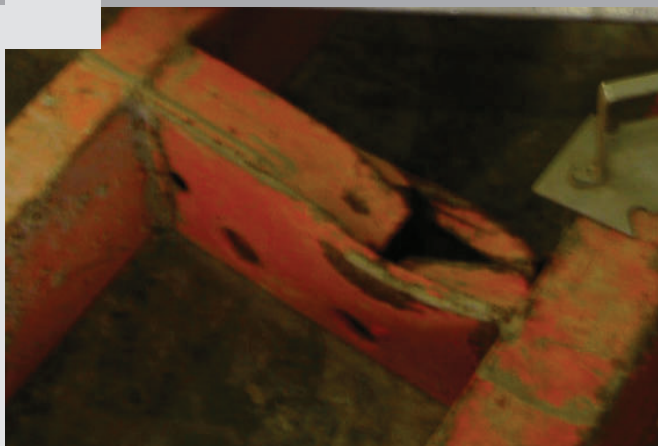
27.14 Rottura del telaio

Rottura dei profili perimetrali o delle traverse

Riparazione

Inutilizzabile

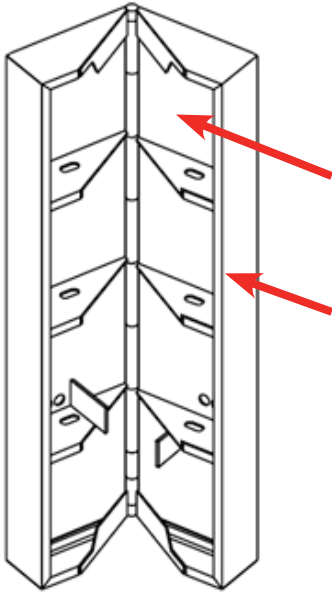
27.15 Ammaccatura e deformazione della lamiera di rivestimento e dei profili perimetrali del telaio

Profondità dell'ammaccatura o della deformazione

- Ammaccatura/deformazione < 3 mm
- Ammaccatura/deformazione da 3 fino a 10 mm
- Ammaccatura/deformazione > 10 mm

Nessun intervento

Riparazione

Inutilizzabile

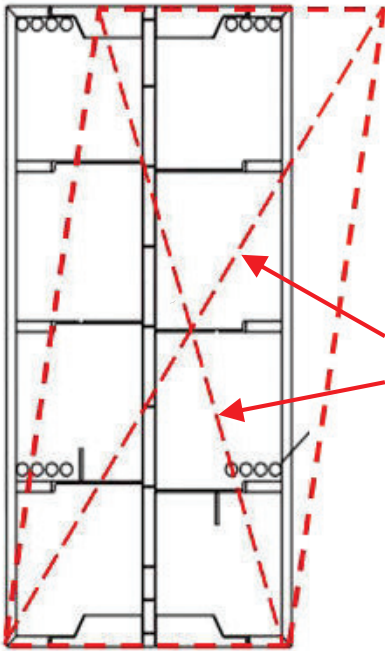
27.16 Telaio fuori squadra

Differenza di lunghezza tra le due diagonali > 5 mm

Inutilizzabile

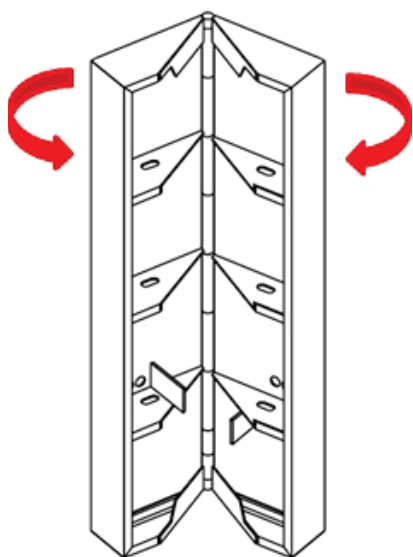
27.17 Chiusura dell'angolo difficoltosa

L'angolo si chiude ma con difficoltà

L'angolo non si chiude

Riparazione

Inutilizzabile

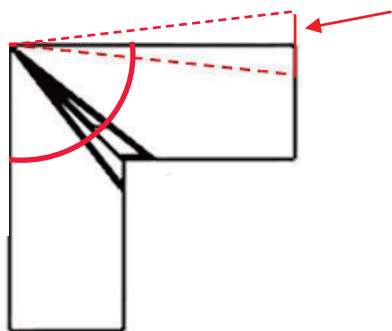
27.18 Variazione dell'angolo interno di 90° tra i due lati

Angolo interno > 90°

- Spostamento del lato < 10 mm

- Spostamento del lato > 10 mm

Angolo interno < 90°

Nessun intervento

Inutilizzabile

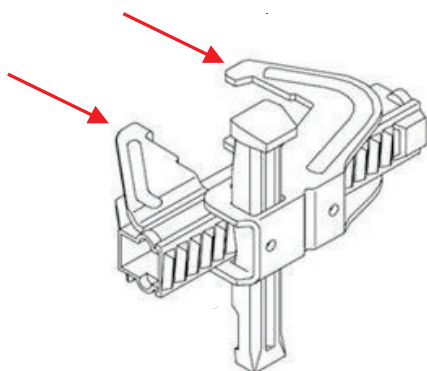
27.19 Danneggiamento della morsa BFD

Denti di serraggio piegati o deformati

Separazione della morsa in due pezzi

Riparazione

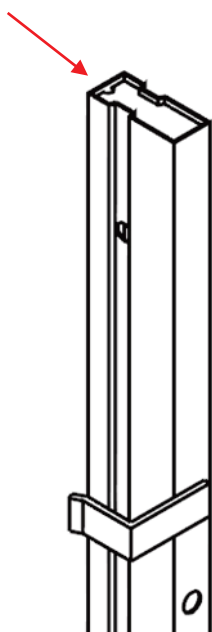
27.20 Ammaccatura

Ammaccatura del lato a contatto con il getto, con profondità dell'ammaccatura < 2 mm

▪ Massimo n.2 ammaccature per il montante di altezza 120 cm

▪ Massimo n.4 ammaccature per il montante di altezza 270 cm e 300 cm

▪ Massimo n.5 ammaccature per il montante di altezza 330 cm

Ammaccatura con profondità ≤ 2 mm ma con i bordi del montante integri

Ammaccatura con profondità > 2 mm

Nessun intervento

Inutilizzabile
