Puntelli per solai MULTIPROP

Criteria per la valutazione dei resi da noleggio
e di idoneità all'impiego

Accessori MULTIPROP

Criteri per la valutazione dei resi da noleggio
e di idoneità all'impiego

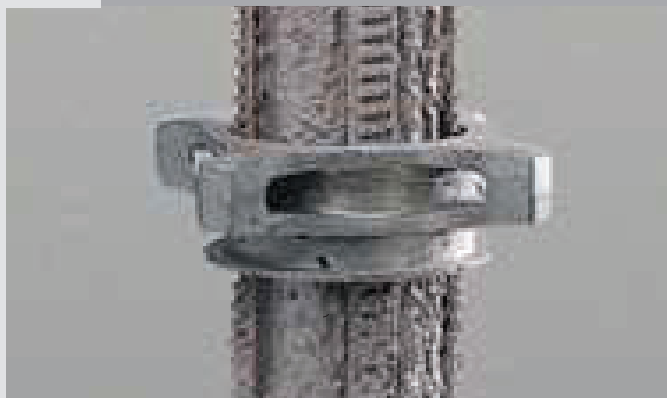
20.5.1 Incrostazioni di calcestruzzo

Elevate incrostazioni di calcestruzzo sul tubo interno e relativo metro a nastro integrato

Pulizia

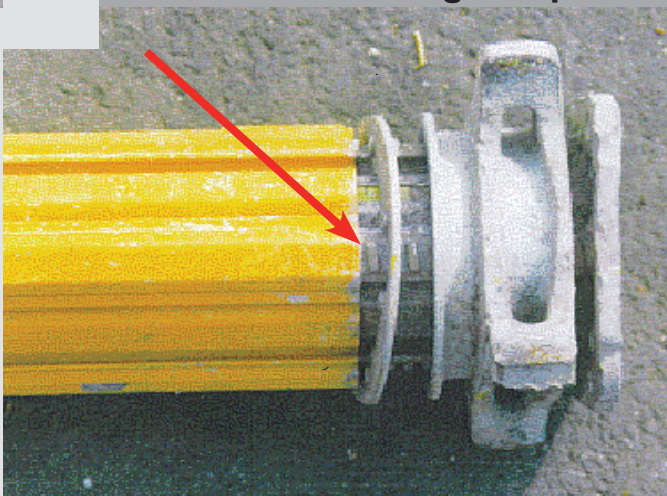
20.5.2 Distacco della flangia di protezione

Distacco della flangia di protezione del tubo interno/esterno

Riparazione

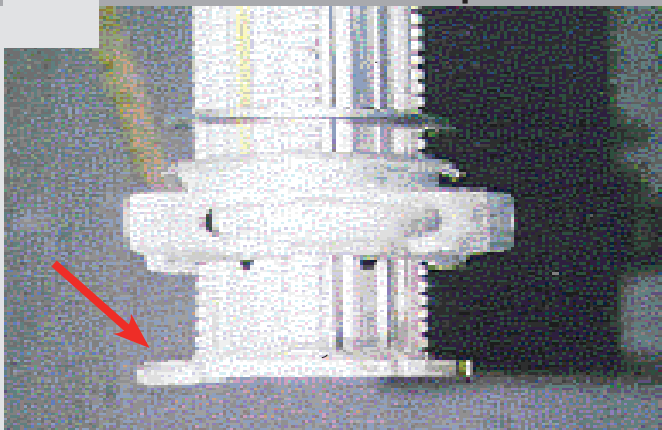
20.5.4 Deformazione della piastra di base o di testa

Piastra di testa deformata

- Deformazione ≤ 20 mm

- Deformazione > 20 mm o piastra staccata o rotta

Riparazione

Sostituzione

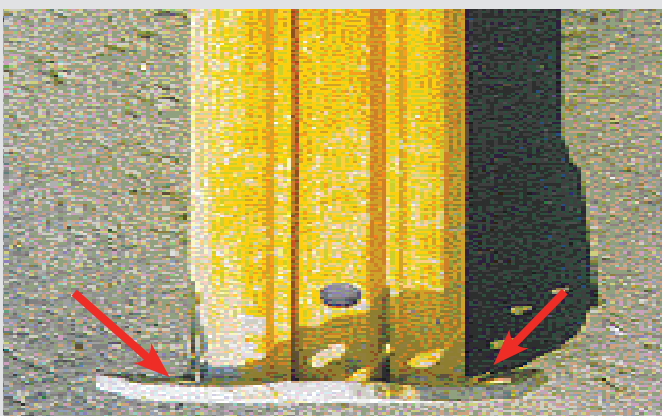
Piastra di base deformata

- Deformazione ≤ 20 mm

- Deformazione > 20 mm o piastra staccata o rotta

Riparazione

Sostituzione

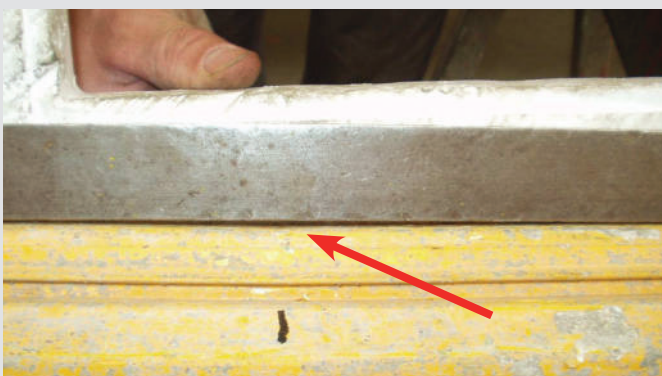
Tubo esterno ammaccato o deformato (l'ammaccatura o la deformazione potrebbero impedire lo scorrimento del tubo interno)

Riparazione

Sostituzione

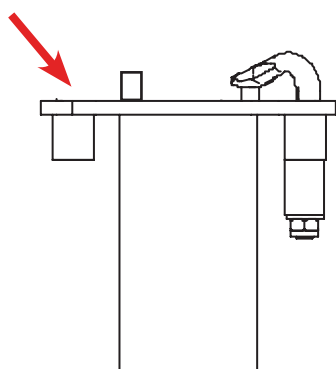
Mancanza del blocco di collegamento

Sostituzione

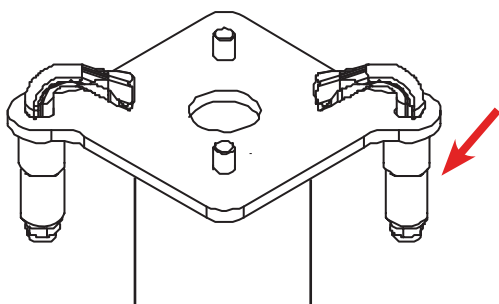
Diminuzione della capacità di serraggio del blocco di collegamento

- Manicotto in plastica difettoso o mancante

Sostituzione

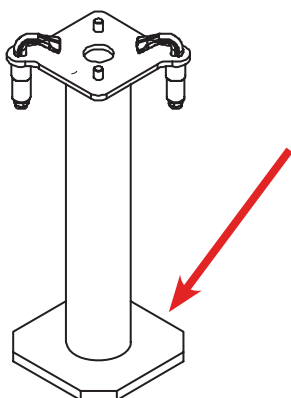
Piastra di base deformata

- Deformazione < 15 mm
- Deformazione > 15 mm

Inutilizzabile

Riparazione

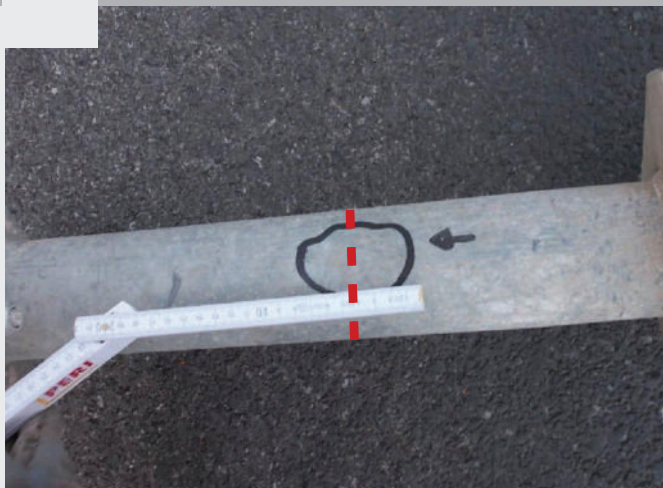
Ammaccature sul tubo
(a = estensione massima dell'ammaccatura
t = profondità massima dell'ammaccatura)

Una o più ammaccature sull'intera superficie del tubo ma non posizionate alla stessa distanza dalla piastra di base o di testa (non sono sulla stessa linea di circonferenza → linea tratteggiata)

Nessun intervento

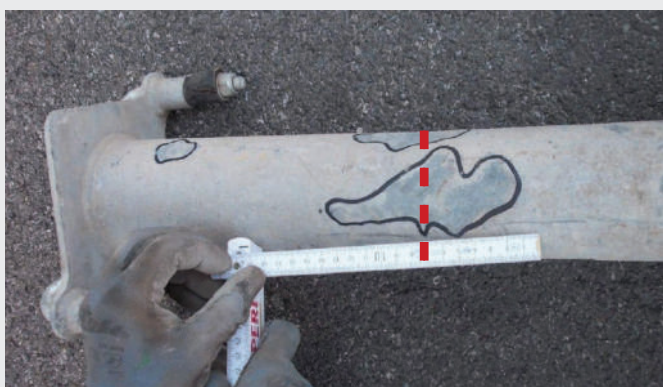
Più di una ammaccatura sull'intera superficie del tubo ma posizionate alla stessa distanza dalla piastra di base o di testa (sono sulla stessa linea di circonferenza → linea tratteggiata)

Inutilizzabile

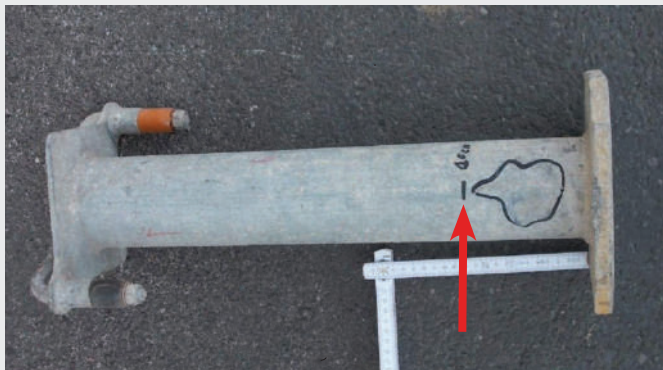
Ammaccature ad una distanza inferiore ai 10 cm dalla piastra di base o di testa

Inutilizzabile

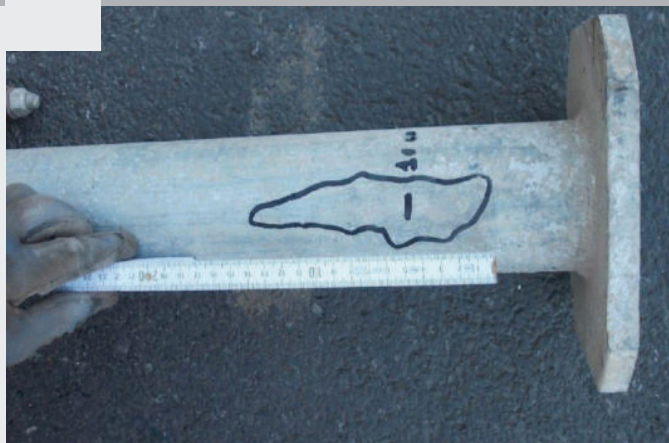
Ammaccature con
 $a > 60 \text{ mm}$ e $t > 6 \text{ mm}$

Inutilizzabile

Ammaccature con spigoli vivi
o di forma squadrata

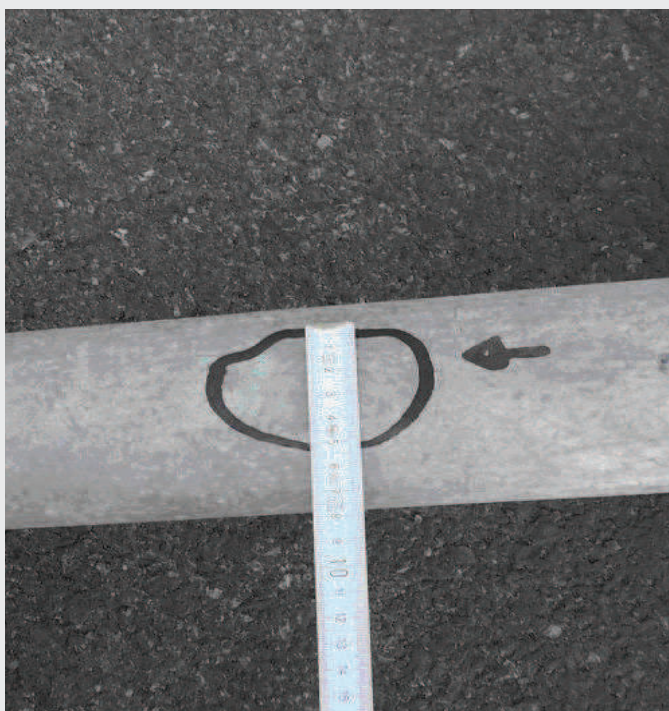
Ammaccature di forma circolare
o ellittica

- $a < 20 \text{ mm}$ e $t < 6 \text{ mm}$

- Dimensione da 20 a 40 mm:
proporzione tra profondità
ed estensione $\leq 1/8$
(profondità massima ammaccatura
tra 2,5 e 5 mm)

- Dimensione da 40 a 60 mm:
proporzione tra profondità ed es-
tensione $\leq 1/15$
(profondità massima ammaccatura
tra 2,7 e 4 mm)

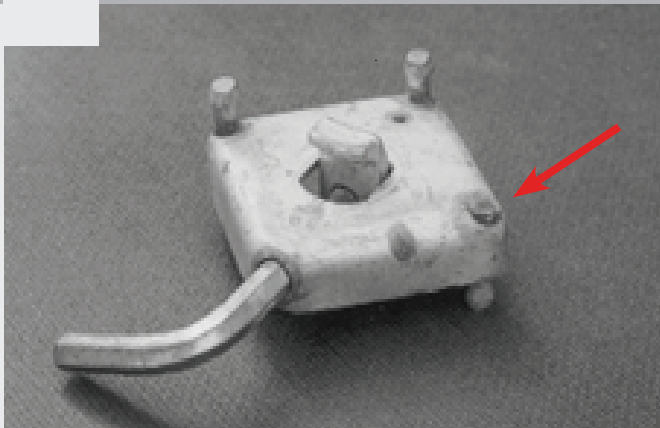
20.5.2 Connettore MPV-2

Mancanza o rottura di uno o più perni di arresto

×
Inutilizzabile

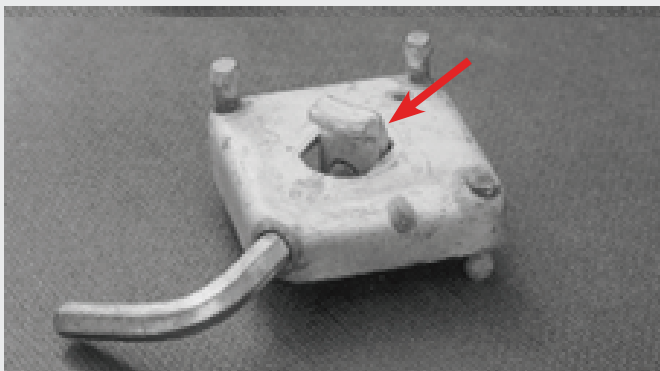
Mancanza o rottura del dispositivo di serraggio

×
Inutilizzabile

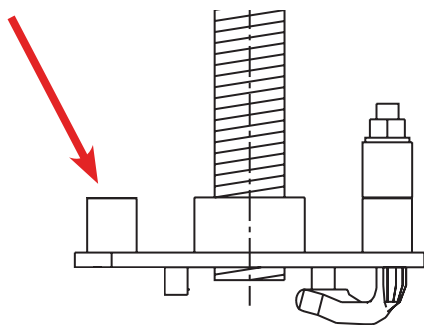
Mancanza del blocco di collegamento

↻
Sostituzione

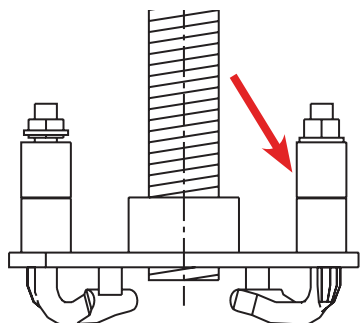
Diminuzione della capacità di serraggio del blocco di collegamento

- Manicotto in plastica difettoso o mancante

Sostituzione

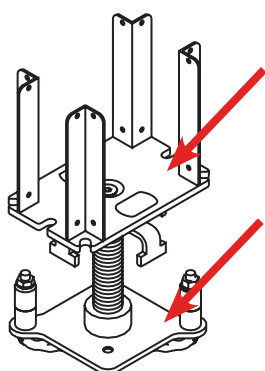
Piastra di base o piastra d'appoggio deformata

Inutilizzabile

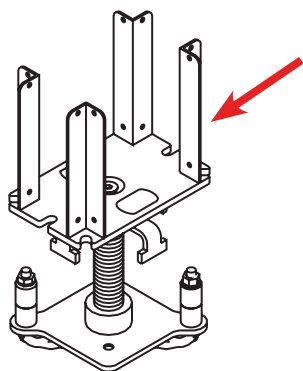
Dritti piegati o rotti

- Max. n.2 dritti piegati
- Più di n.2 dritti piegati
- Dritti rotti o mancanti

Inutilizzabile

Riparazione

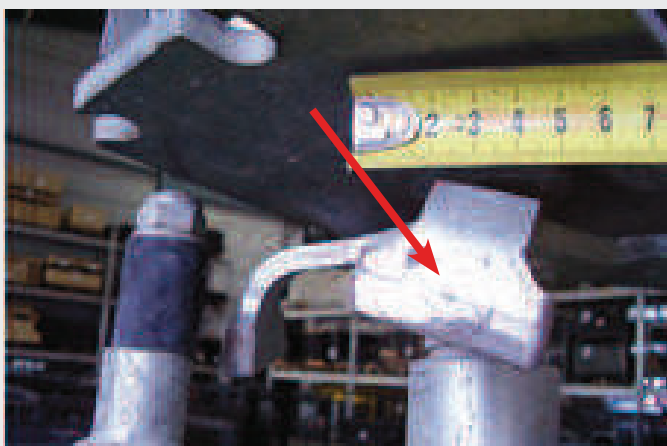
Deformazione o piegatura delle alette del dado di regolazione (le alette devono essere prive di incrinature).

Riparazione

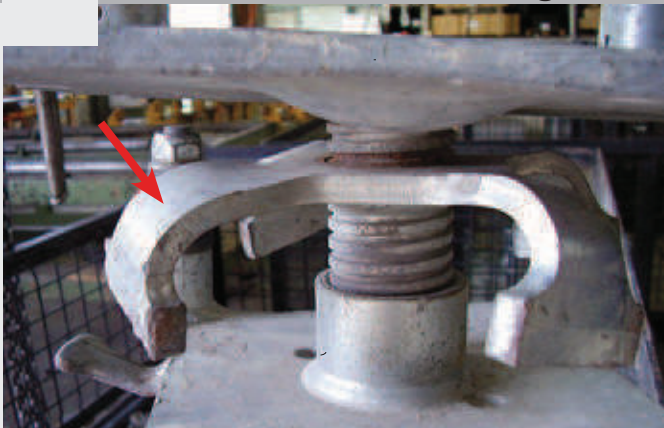
Incrinature evidenti del dado ad alette

×
Inutilizzabile

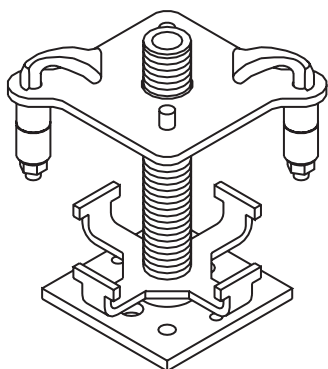
20.5.4 Base con albero regolabile MKF

Base MKF deformata o piegata

×
Inutilizzabile

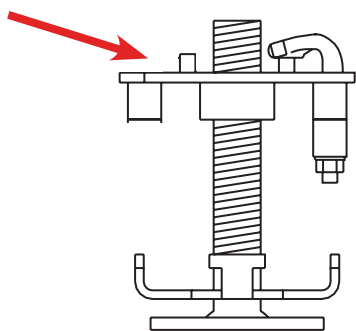
Mancanza del blocco di collegamento

↻
Sostituzione

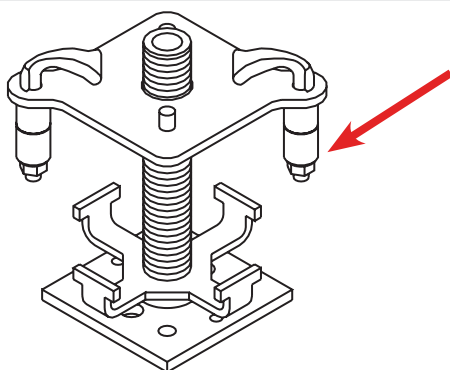
Diminuzione della capacità di serraggio del blocco di collegamento

- Manicotto in plastica difettoso o mancante

↻
Sostituzione

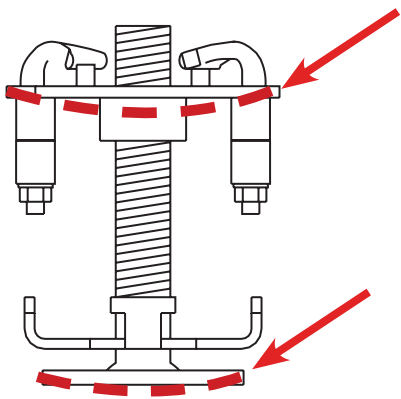
Piastra di base o piastra d'appoggio deformata

Inutilizzabile

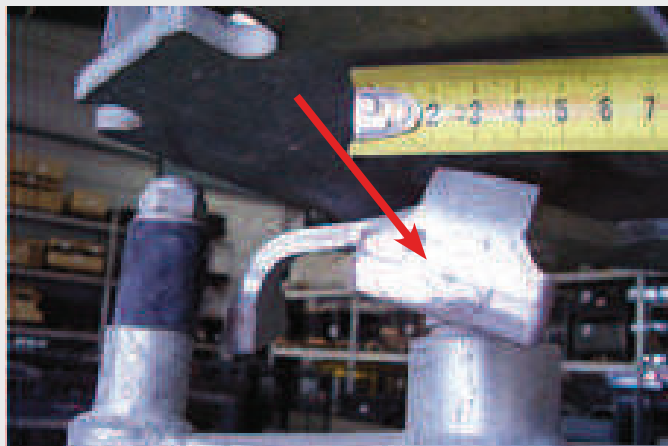
Deformazione o piegatura delle alette del dado di regolazione (le alette devono essere prive di incrinature).

Riparazione

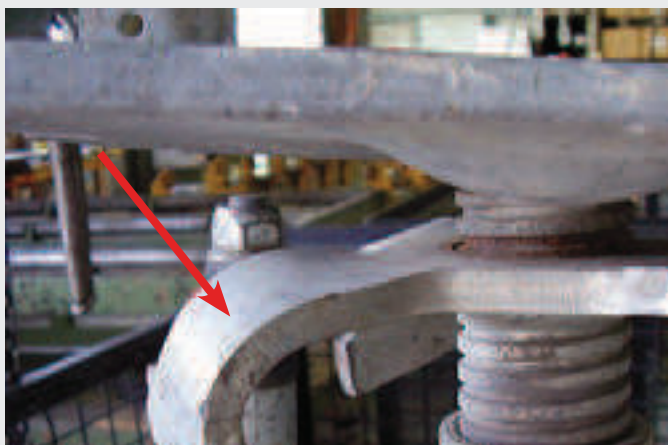
Incrinature evidenti del dado ad alette

Inutilizzabile

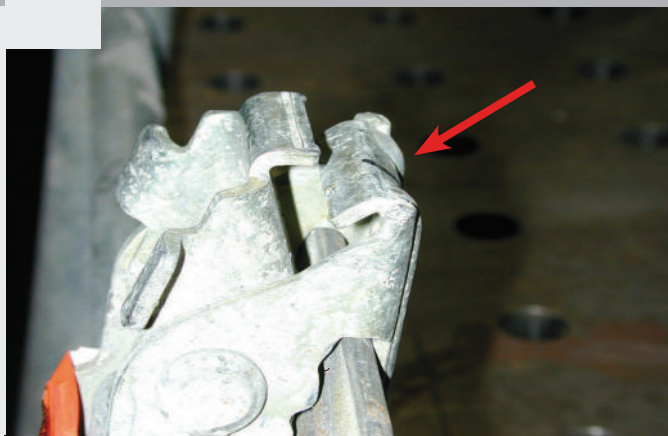
20.5.5 Telai MRK – Attacco a morsa

Denti di aggancio deformati o piegati

Sostituzione

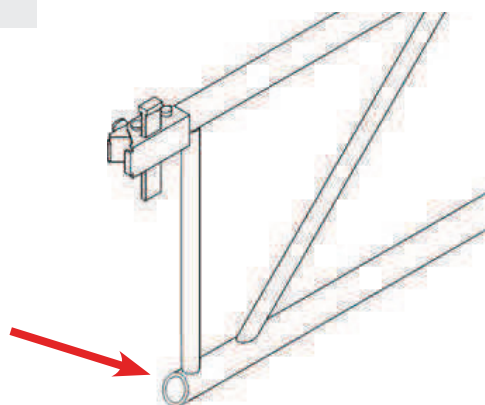
Attacco a morsa deformato o mancante

Sostituzione

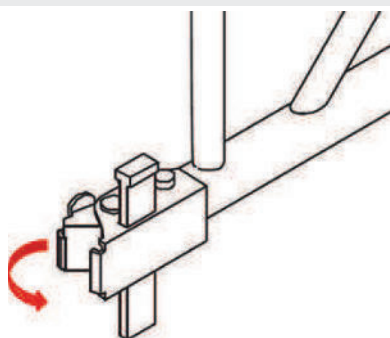
Chiusura difficoltosa dell'attacco a morsa, le due parti dentate dell'attacco non si incastrano l'una nell'altra

Sostituzione

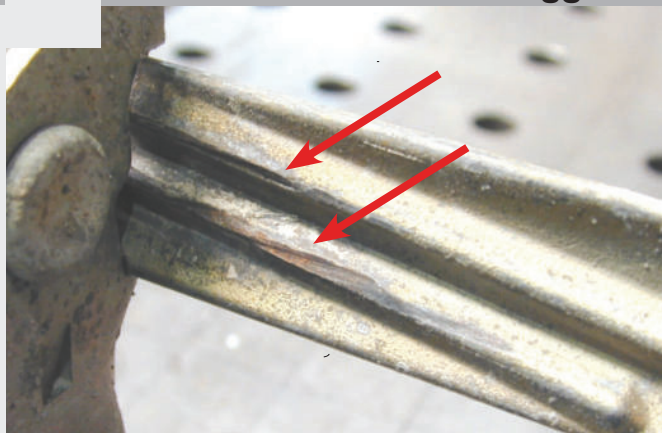
20.5.6 Telai MRK – Cuneo di serraggio

Cuneo con evidenti segni di usura e conseguente perdita della sua capacità di serraggio

Presenza di ruggine sulla superficie del cuneo, senza corrosione profonda, con conseguente perdita della sua capacità di serraggio

Sostituzione

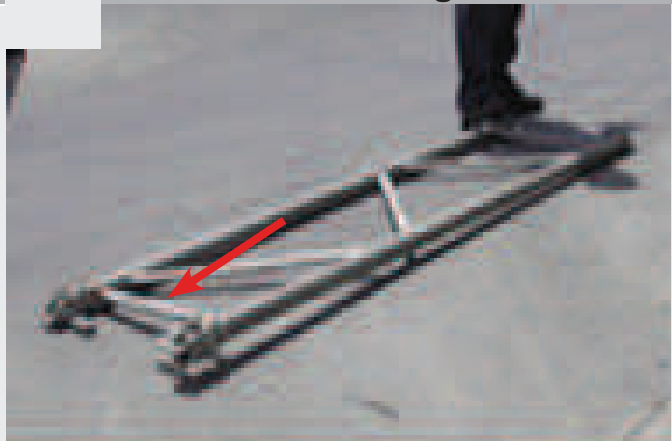
20.5.7 Telai MRK – Tubi longitudinali ed aste trasversali e diagonali

Asta diagonale o trasversale leggermente deformata, non piegata e priva di ammaccature

Inutilizzabile

Riparazione

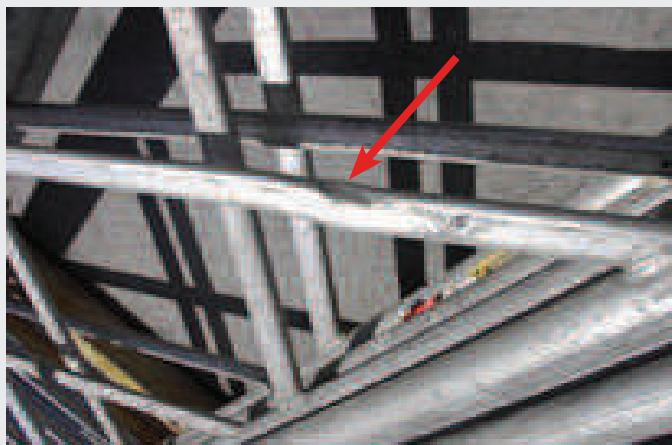
Asta diagonale o trasversale visibilmente ammaccata

Inutilizzabile

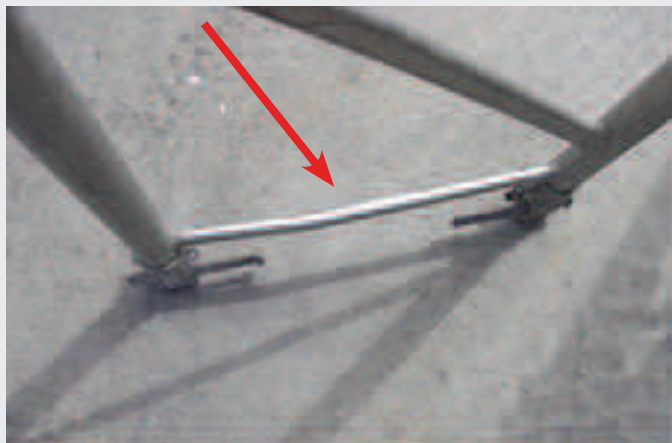
Asta diagonale o trasversale deformata o piegata

Inutilizzabile

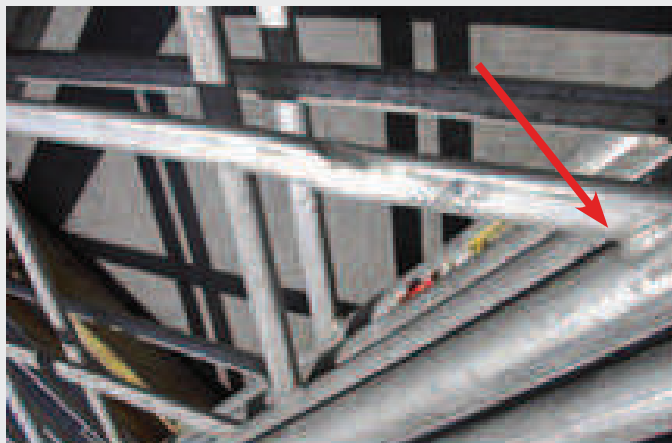
Rottura del cordone di saldatura delle aste diagonali o trasversali

Inutilizzabile

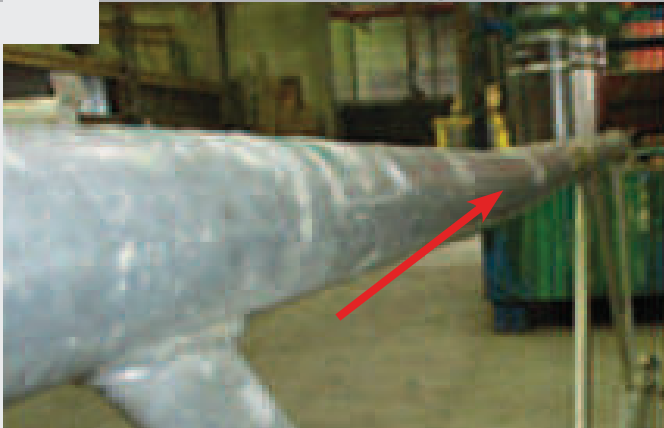
Tubo longitudinale visibilmente deformato o ammaccato

Telaio visibilmente deformato

Inutilizzabile

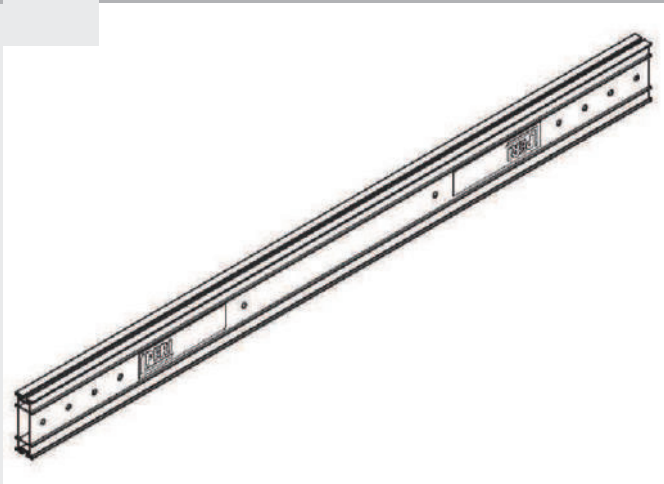
20.5.8 Trave in alluminio MPB 24

Trave deformatata

Trave con fori da chiodi

Trave tagliata

Inutilizzabile

Riparazione
