PERI UP

PERI UP T70/T100 – Ponteggio a telaio asimmetrico

PERI UP ROSETT 70/100 – Ponteggio multidirezionale

Criteria per la valutazione dei resi da noleggio
e di idoneità all'impiego

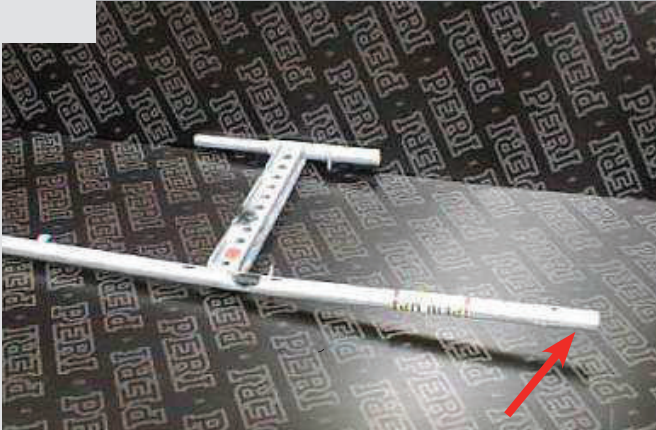
Tubo verticale piegato e nessuna ammaccatura o piega ad angolo vivo sul profilo del tubo.
 Inflessione < 15 cm

Riparazione

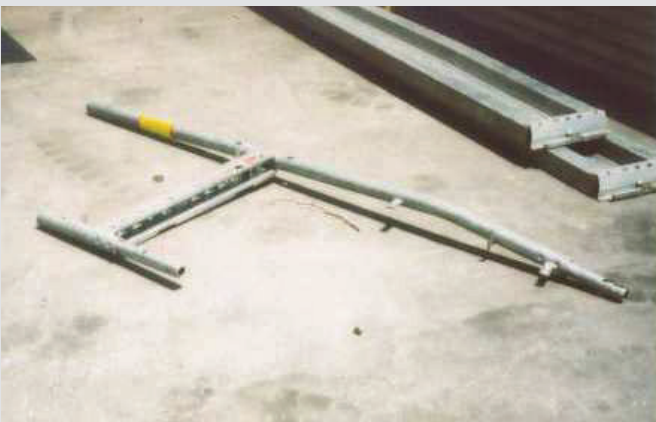
Tubo verticale piegato o ammaccato con inflessione > 15 cm

Inutilizzabile

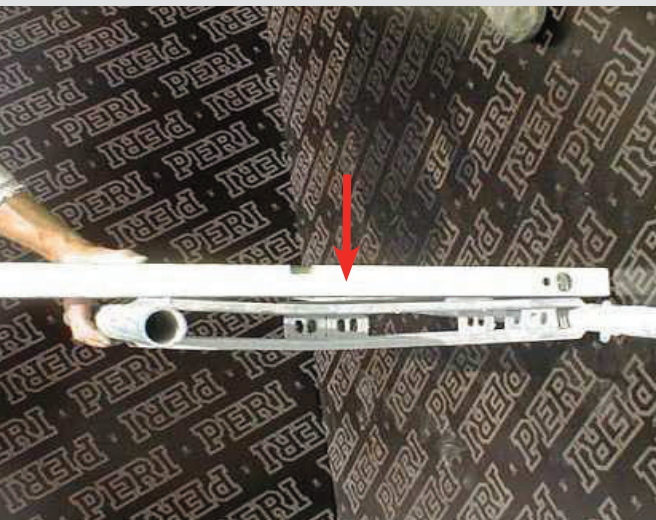
Profilo trasversale piegato. La deformazione impedisce l'inserimento nel profilo degli impalcati di calpestio metallici

Inutilizzabile

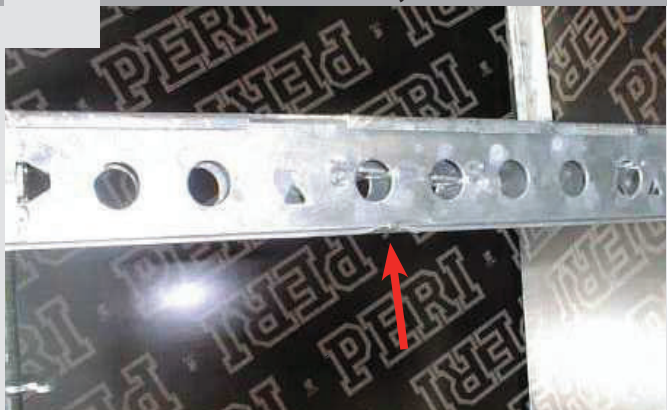
Profilo trasversale con danno localizzato. Il danno non impedisce l'inserimento nel profilo degli impalcati di calpestio metallici

Riparazione

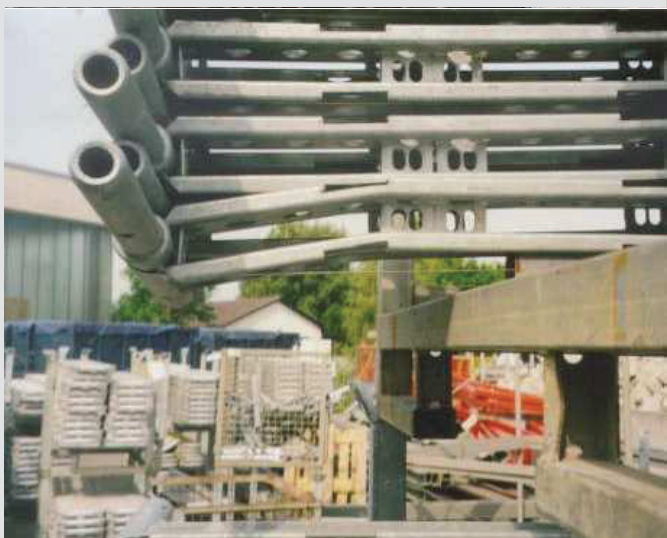
Profilo trasversale piegato con deformazione dell'intera sezione del profilo

Inutilizzabile

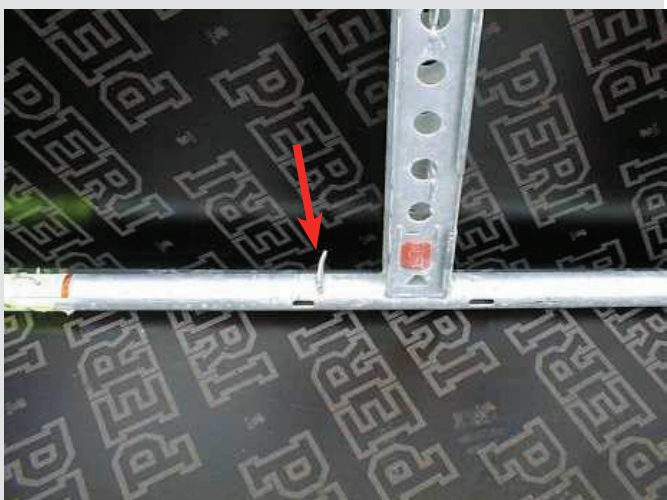
Piatto per accatastamento piegato e relativo cordone di saldatura privo di difetti

Riparazione

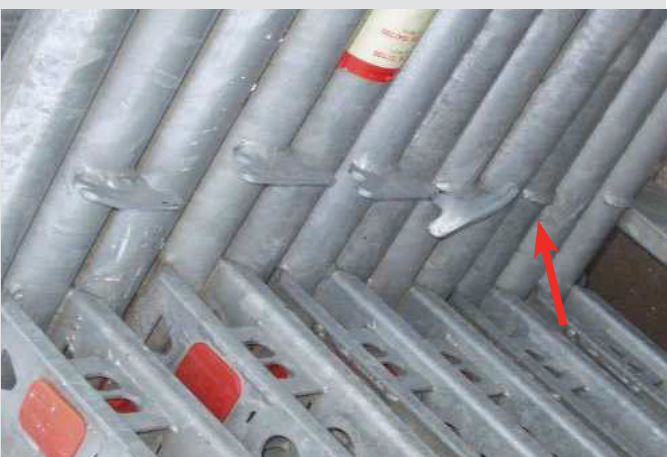
Piatto per accatastamento mancante

Sostituzione

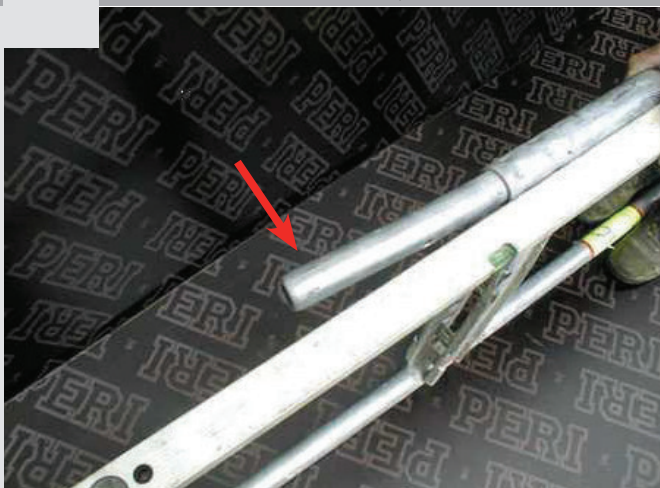
Tubo d'innesto piegato.
La deformazione crea difficoltà
nel montaggio

Inutilizzabile

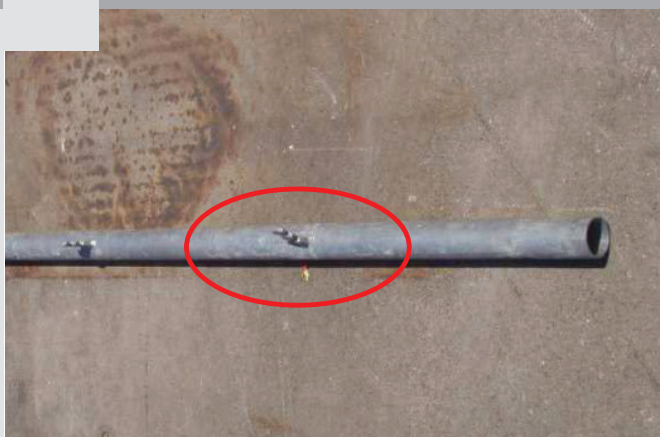
Attacco per parapetto piegato.
Il cordone di saldatura
non presenta alcun danno

Riparazione

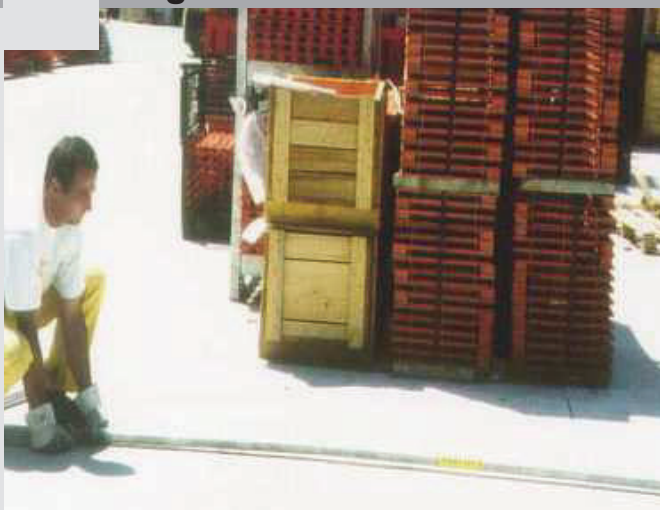
Diagonale di facciata piegata con
nessuna ammaccatura o piega ad
angolo vivo del tubo.

* Inflessione $f < l/200$

* Inflessione $f > l/200$

Riparazione

Inutilizzabile

INFLESSIONE / DEFORMAZIONE ammessa $f < l/200$		$f < l/200$	$f > l/200$
CODICE	DESCRIZIONE	Elemento riparabile	Elemento inutilizzabile
400427	DIAGONALE DI FACCIATA UBF 150/200	0-9	10
400253	DIAGONALE DI FACCIATA UBF 200/200	0-11	12
400257	DIAGONALE DI FACCIATA UBF 250/200	0-13	14
400261	DIAGONALE DI FACCIATA UBF 300/200	0-15	16

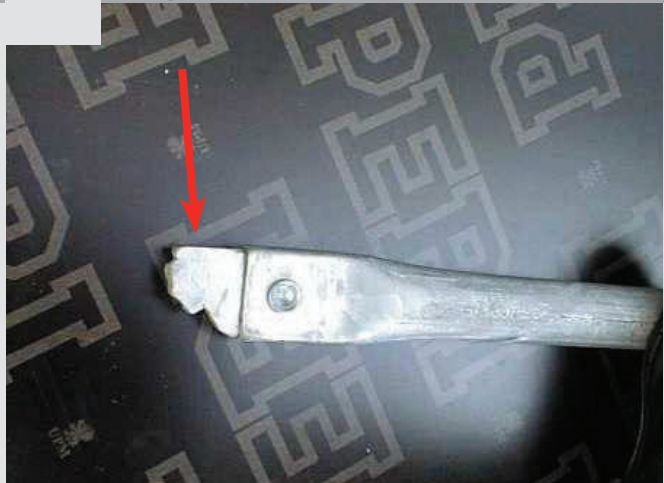
Rottura della testa inferiore della diagonale

Sostituzione

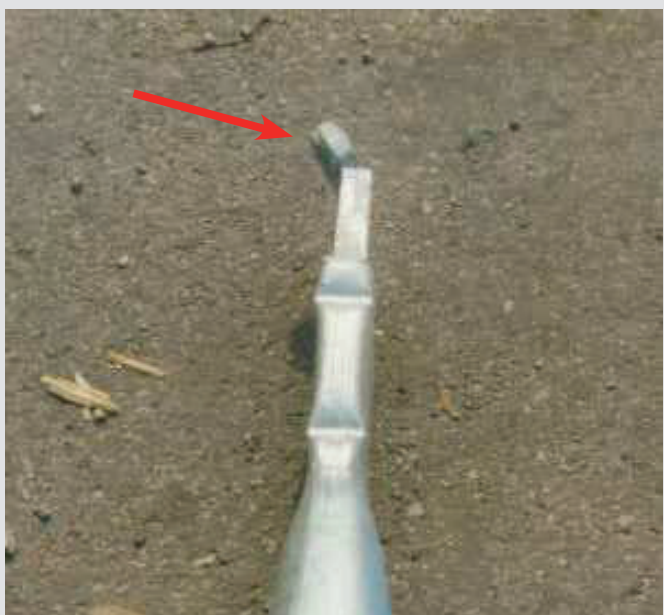
Testa della diagonale piegata con deformazione > 5 mm

Sostituzione

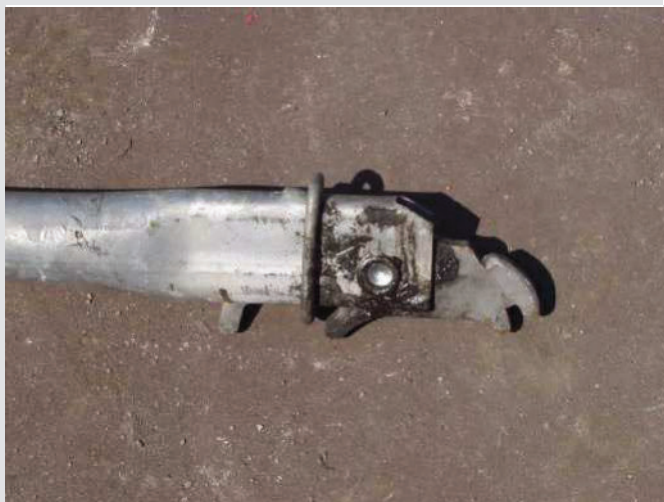
Accumulo di sporcizia sulla testa della diagonale.

Pulizia
  Inutilizzabile

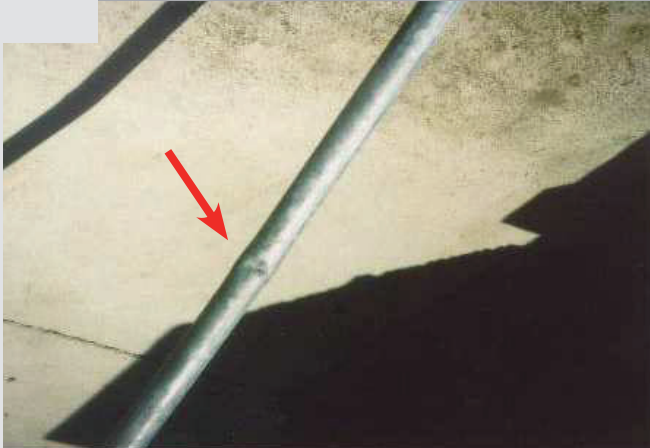
Corrente parapetto piegato.

- Tubo con piega ad angolo vivo

Inutilizzabile

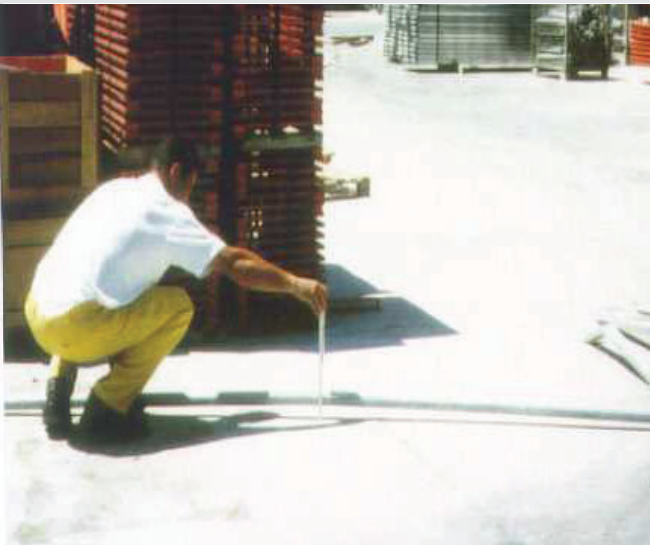
- Tubo con nessuna ammaccatura o piega ad angolo vivo.
- * Inflessione $f < l/100$

Riparazione

INFLESSIONE / DEFORMAZIONE ammessa $f < l/100$		$f < l/100$	$f > l/100$
CODICE	DESCRIZIONE	Elemento riparabile	Elemento inutilizzabile
400265	CORRENTE PARAPETTO UPG 150	0-14	15
400266	CORRENTE PARAPETTO UPG 200	0-19	20
400267	CORRENTE PARAPETTO UPG 250	0-24	25
400268	CORRENTE PARAPETTO UPG 300	0-29	30
400810	CORRENTE PARAPETTO UPG 350	0-39	40

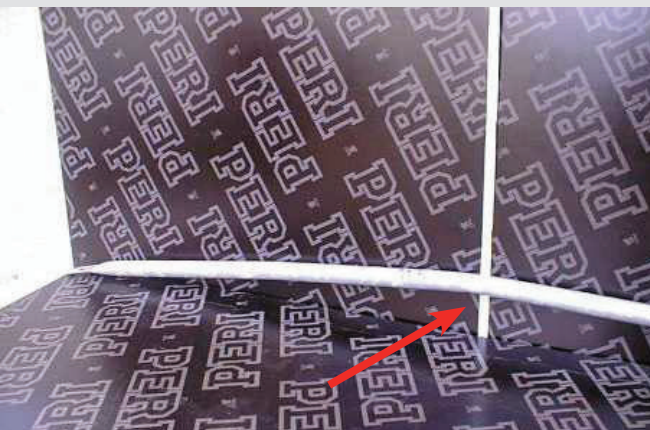
Corrente con ammaccatura o piega ad angolo vivo.

- * Inflessione $f > l/100$

Inutilizzabile

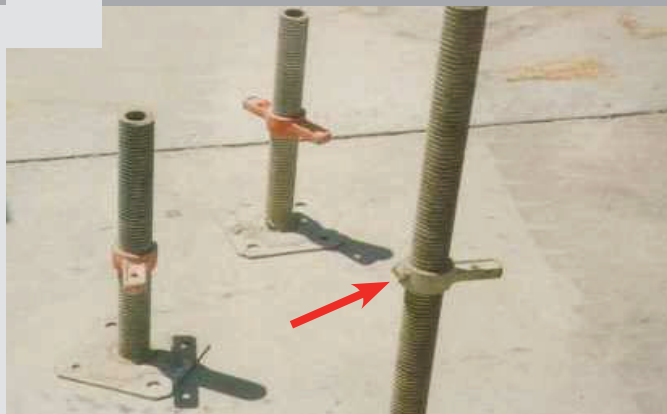
Rottura del dado a maniglia

Inutilizzabile

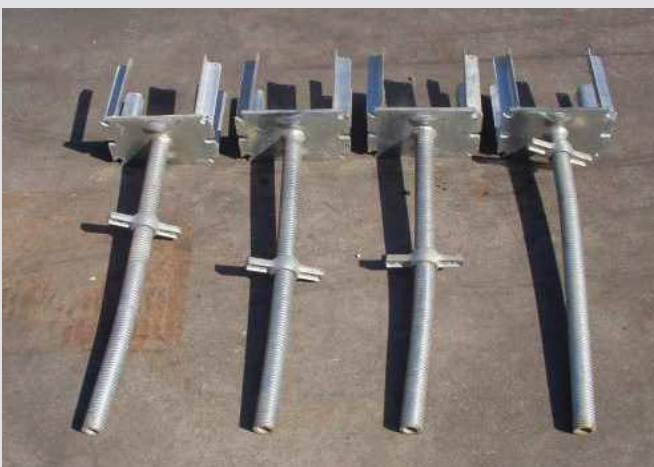
Alberi filettati piegati.
La deformazione crea problemi nel montaggio

Inutilizzabile

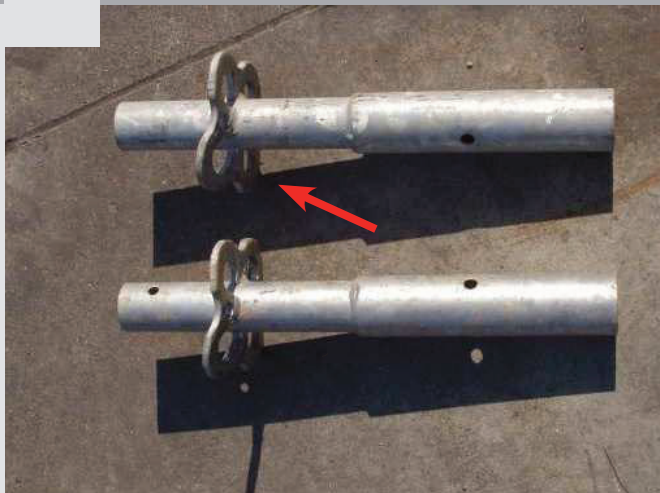
Rosetta del montante piegata

- Deformazione < 20 mm
- Deformazione > 20 mm

Riparazione

Inutilizzabile

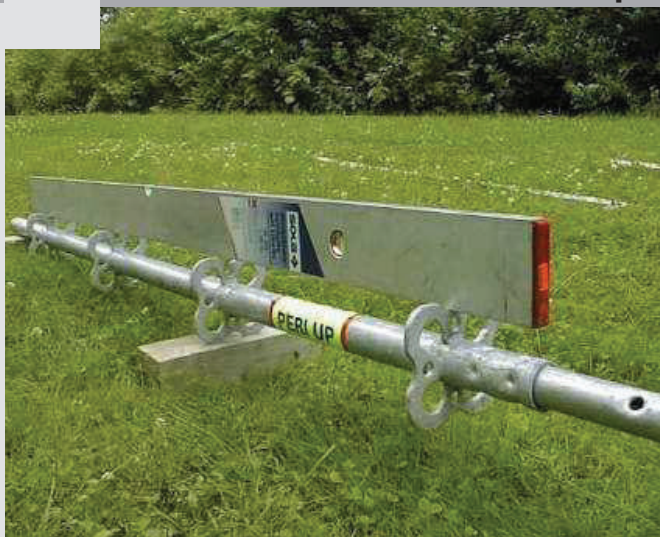
Montante piegato

- *Inflessione $f > l/400$
- *Inflessione $f < l/400$

Inutilizzabile

Riparazione

INFLESSIONE / DEFORMAZIONE ammessa $f < l/400$		$f > l/400$
CODICE	DESCRIZIONE	Elemento inutilizzabile
402859	MONTANTE UVR 50	1
401306	MONTANTE UVR 100	4
402860	MONTANTE UVR 150	4
400009	MONTANTE UVR 200	5
400012	MONTANTE UVR 300	7
400013	MONTANTE UVR 400	10
401309	MONTANTE SUPERIORE UVH 50	1
400000	MONTANTE SUPERIORE UVH 100	4
400003	MONTANTE SUPERIORE UVH 150	4
400005	MONTANTE SUPERIORE UVH 200	5
400007	MONTANTE SUPERIORE UVH 250	6
692200	MONTANTE spec. UVH 24 (D)	0

Con inflessione/deformazione $f < l/400$ l'elemento è riparabile

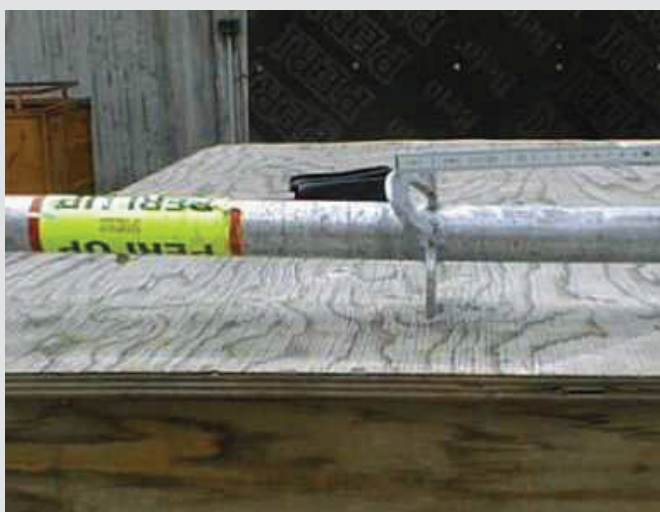
Rosetta del montante piegata

- Deformazione < 20 mm

Riparazione

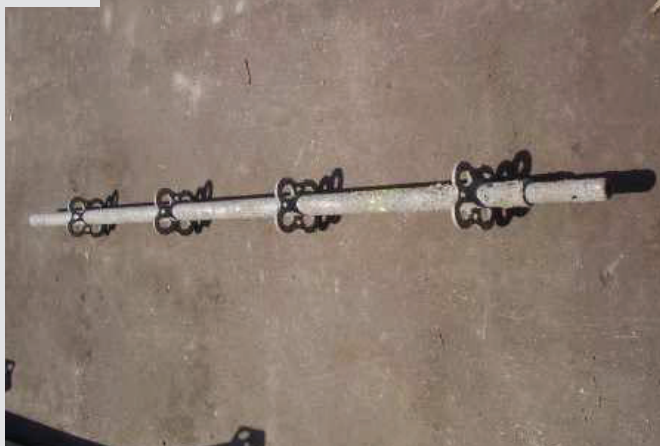
Montante eccessivamente sporco, strato di sporcizia non rimovibile

✘
Inutilizzabile

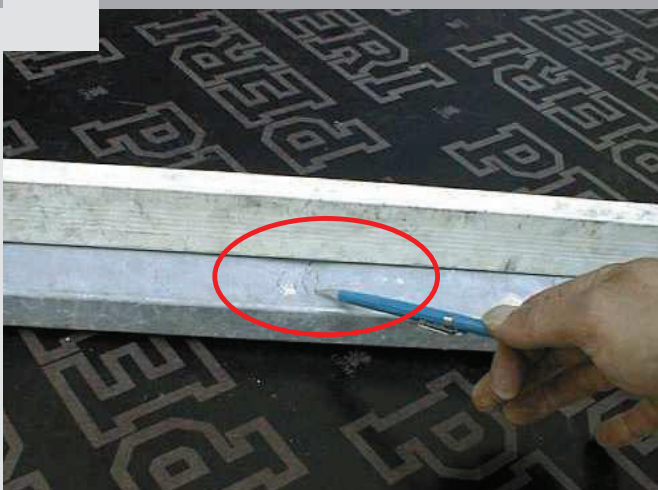
Ammaccatura localizzata e nessun danno ai bordi

✔
Nessun intervento

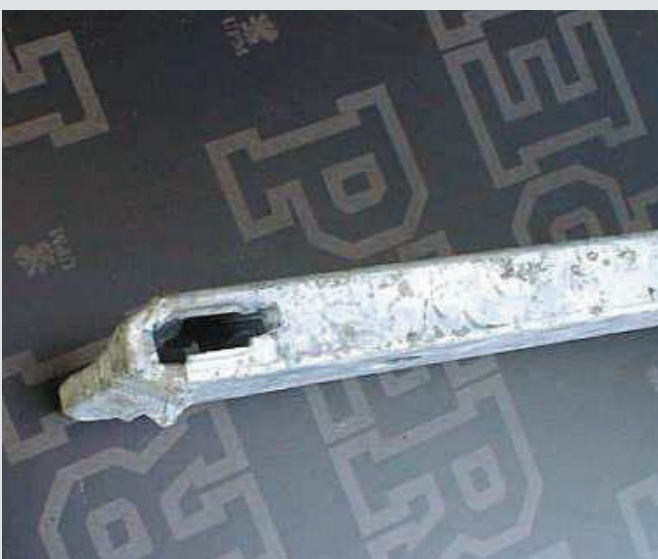
Apertura per cuneo di fissaggio rotta e cuneo mancante

✘
Inutilizzabile

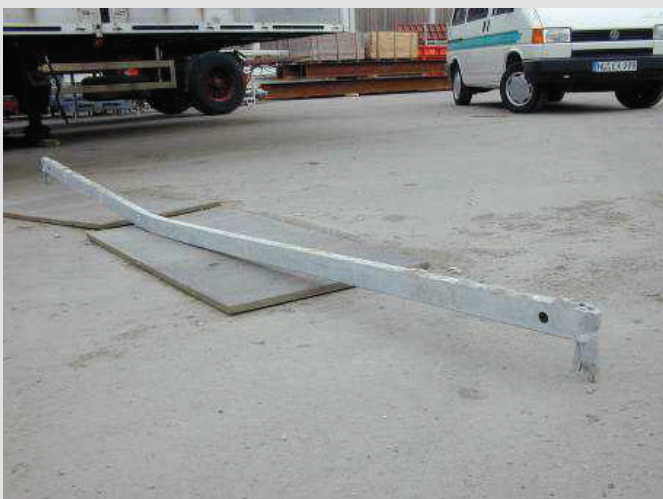
Corrente piegato sull'asse verticale

Inutilizzabile

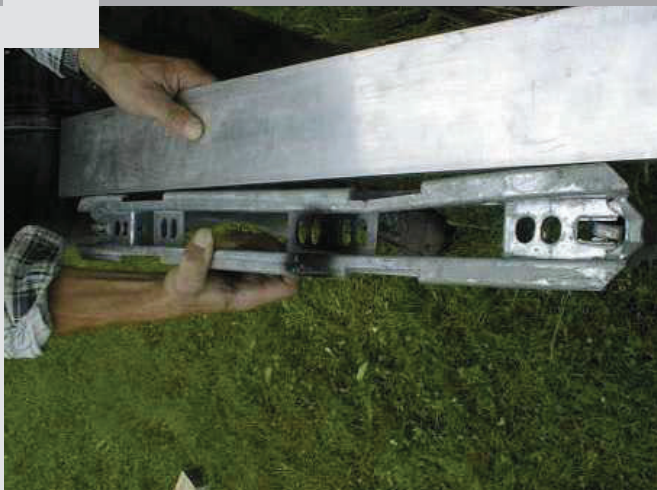
Corrente trasverso piegato e la deformazione impedisce l'inserimento nel profilo del corrente degli impalcati di calpestio

Inutilizzabile

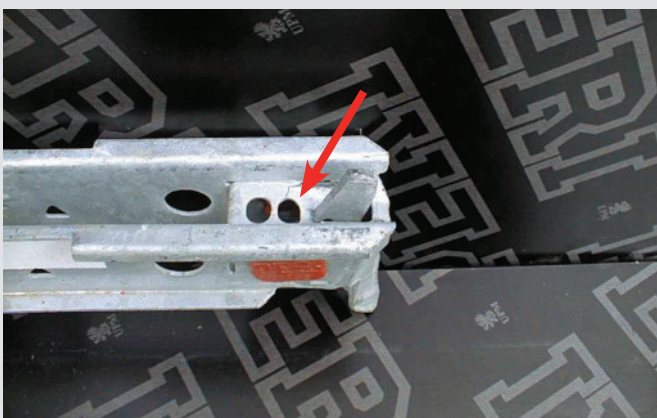
Scatola cuneo deformata con punti di saldatura integri

Riparazione

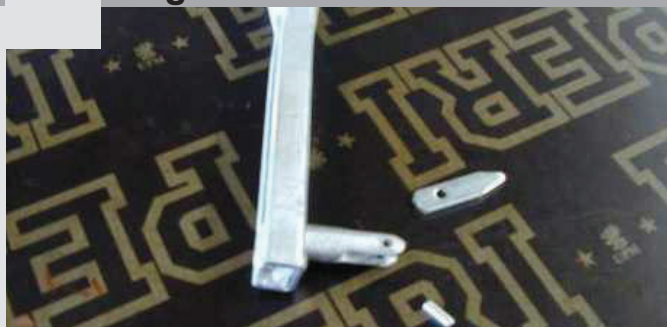
Perno di inserimento piegato o mancante e nessun danno nella parte terminale della diagonale

Sostituzione

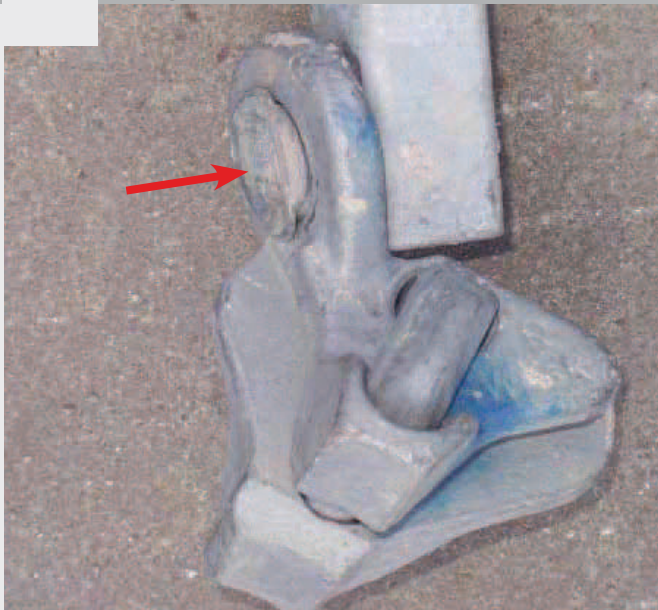
Bordi della flangia di fissaggio del dispositivo di attacco della diagonale piegati

×
Inutilizzabile

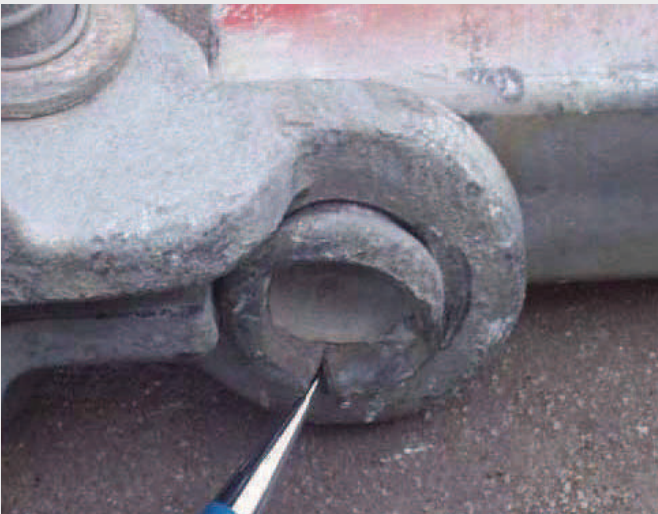
Bordo della flangia di fissaggio del dispositivo di attacco della diagonale danneggiato localmente

⚙
Riparazione

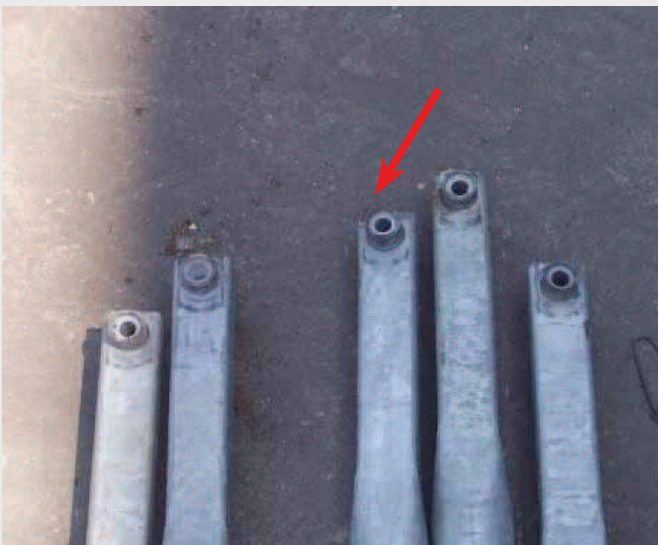
Dispositivo di attacco della diagonale mancante

×
Inutilizzabile

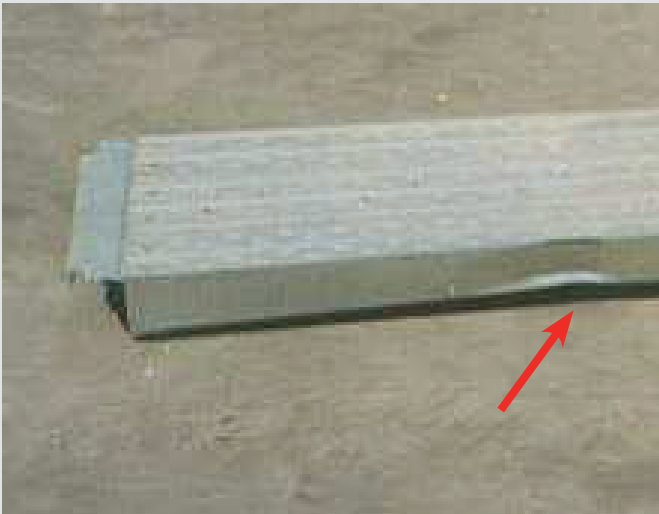
Impalcato di calpestio con ammaccatura laterale, il danno permette l'inserimento degli impalcati senza difficoltà

Nessun intervento

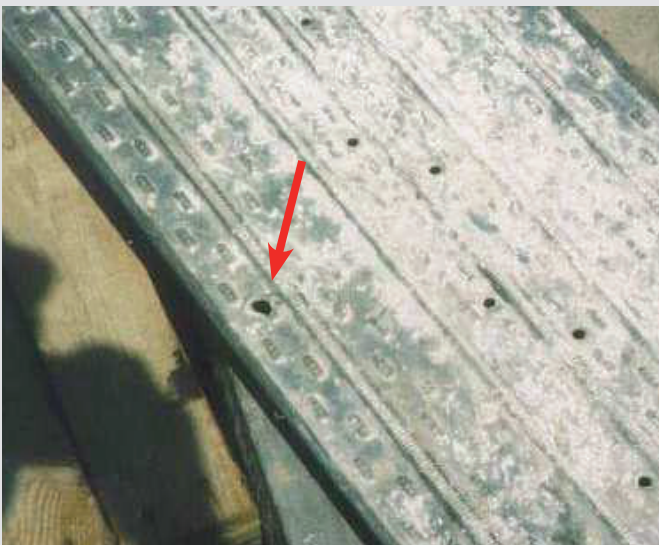
Foro nell'impalcato di calpestio

Lunghezza massima < 10 mm e nessun danno alla nervatura del piano

Nessun intervento

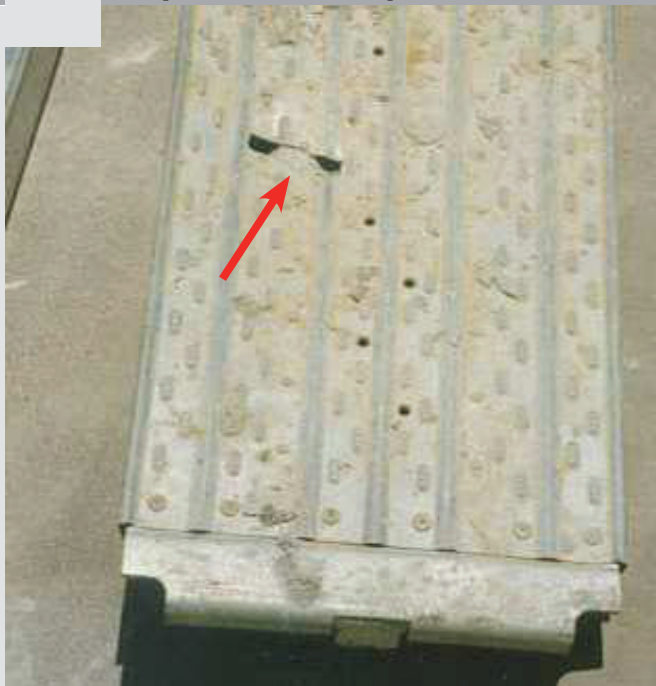
Foro nell'impalcato di calpestio

- Lunghezza massima > 10 mm con danneggiamento della nervatura del piano

Inutilizzabile

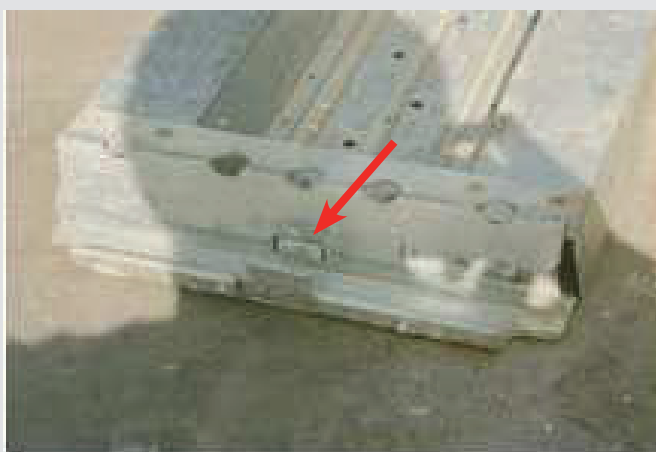
Rottura del blocco di sicurezza anti sollevamento

Sostituzione

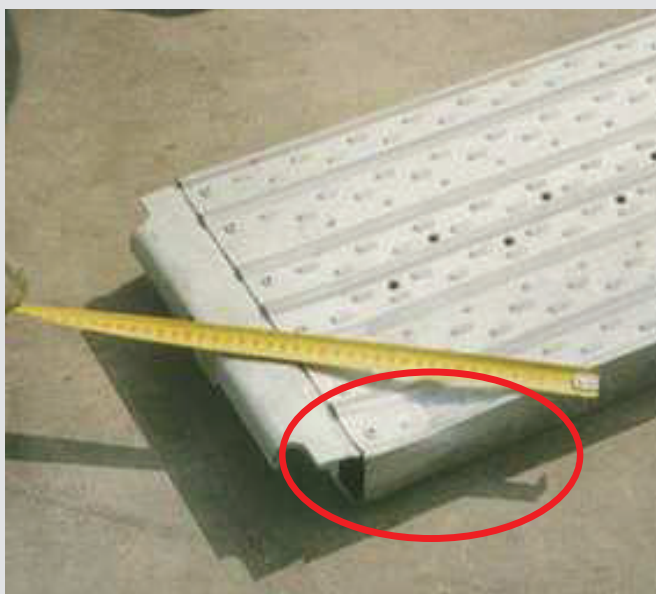
Piega ad angolo vivo sull'estremità dell'impalcato di calpestio

Inutilizzabile

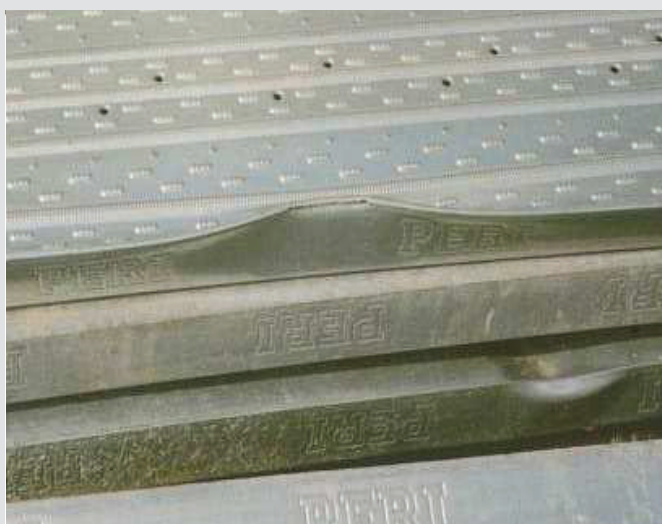
Impalcato di calpestio con ammaccatura laterale. Profondità dell'ammaccatura > 10 mm

Inutilizzabile

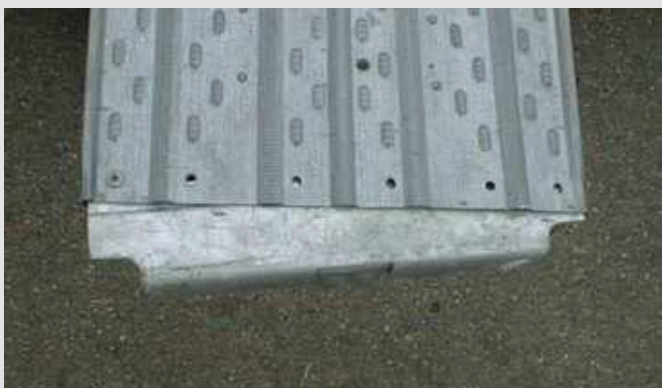
Rottura dei rivetti senza danno al profilo di testata o all'impalcato di calpestio

Sostituzione

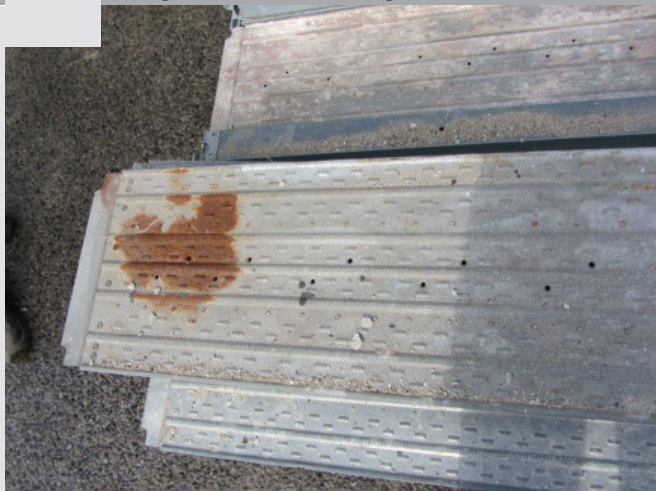
Impalcato con ruggine superficiale sul lato di percorrenza

Nessun intervento

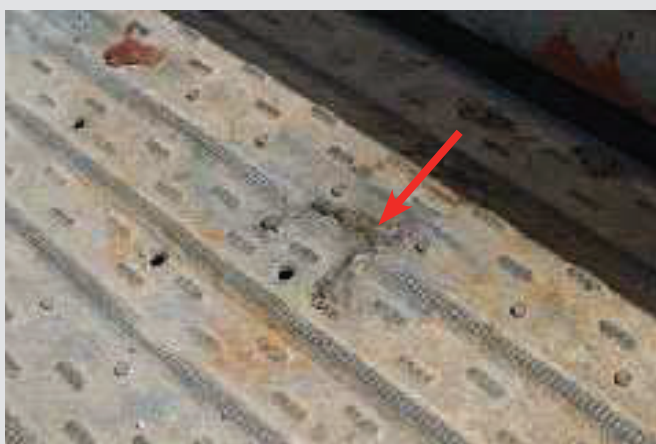
Foratura della superficie di calpestio e successiva saldatura dei fori, diametro della saldatura < 25 mm e profilo laterale privo di danni

Nessun intervento

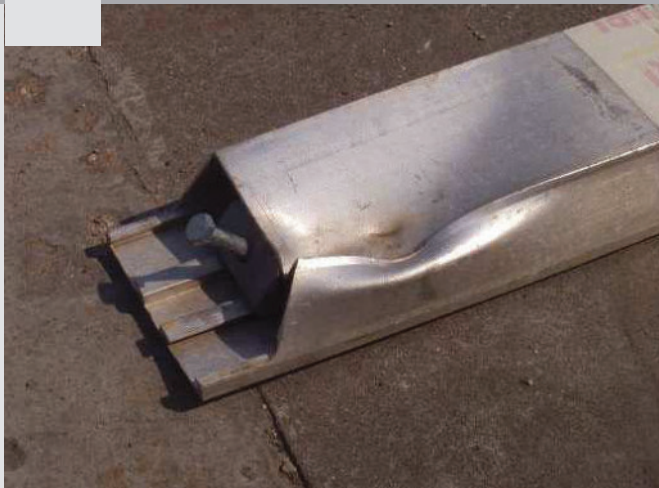
Listello ammaccato.
L'ammaccatura è tale da impedire
il corretto impiego del listello

Inutilizzabile

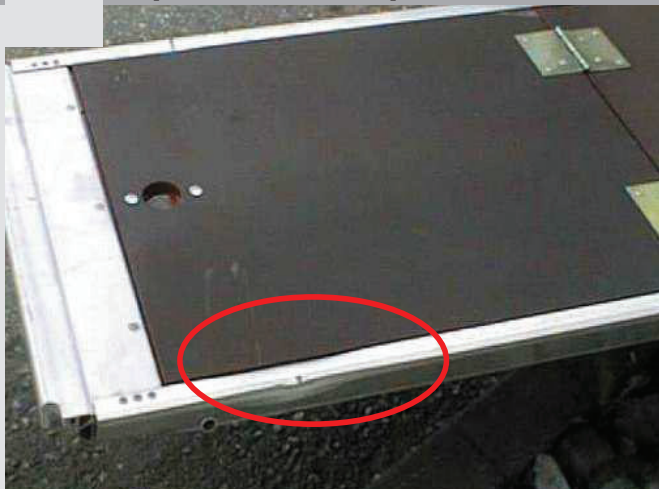
Ammaccatura localizzata sul
profilo di alluminio.
Il danno non crea problemi per
l'impiego dell'impalcato e la
botola può essere chiusa.

Nessun
intervento

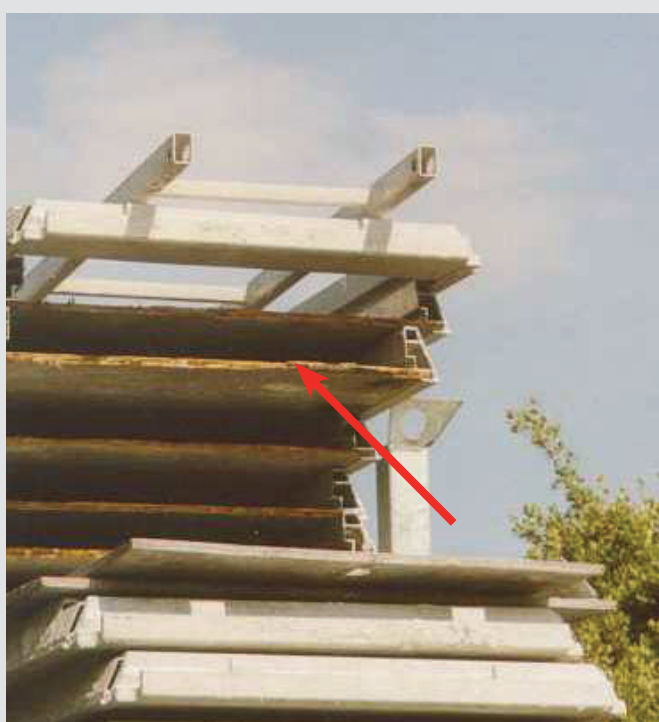
Profilo metallico di testata
mancante

Sostituzione

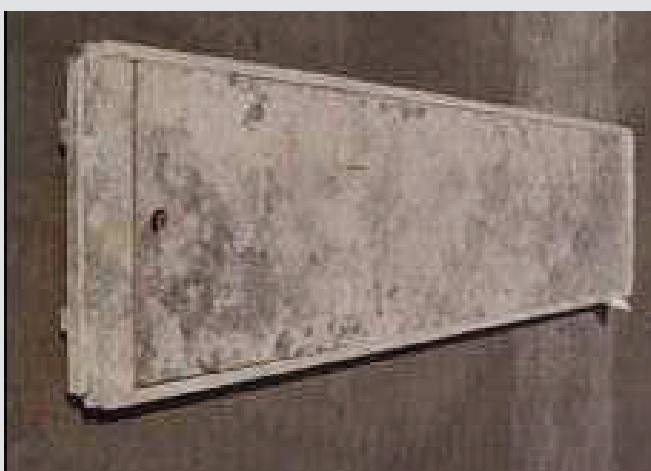
Impalcato estremamente sporco

Pulizia

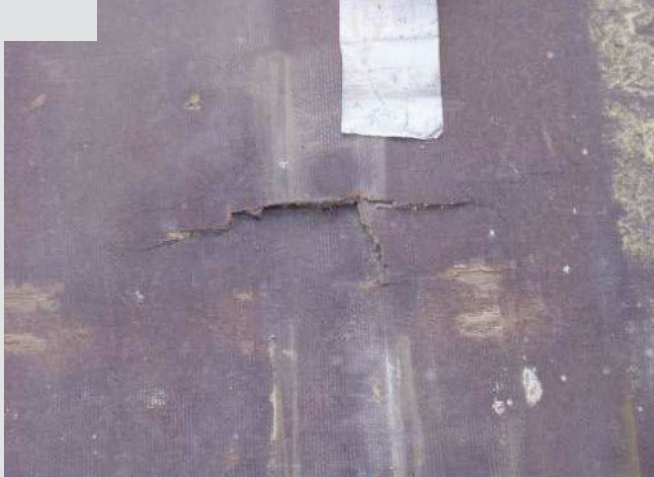
Rottura del pannello di rivestimento

Sostituzione

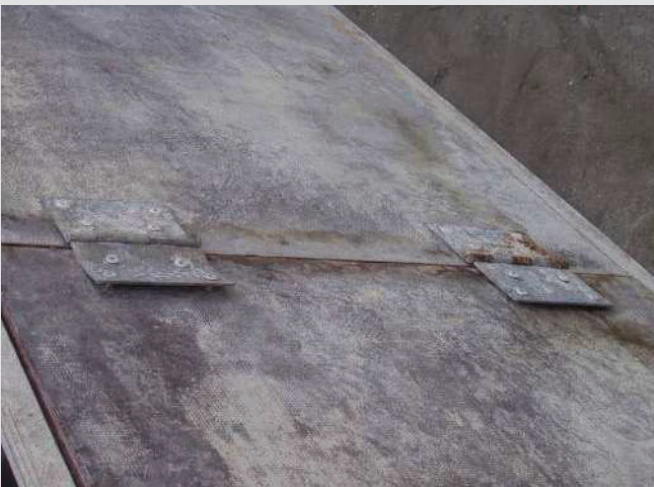
Cerniere della botola rotte o danneggiate

Sostituzione

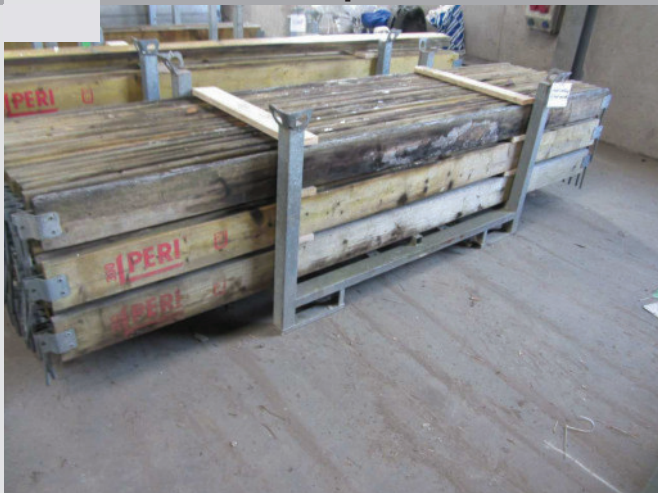
Tavola fermapiede deteriorata dalle intemperie con perdita della sua funzionalità

Inutilizzabile

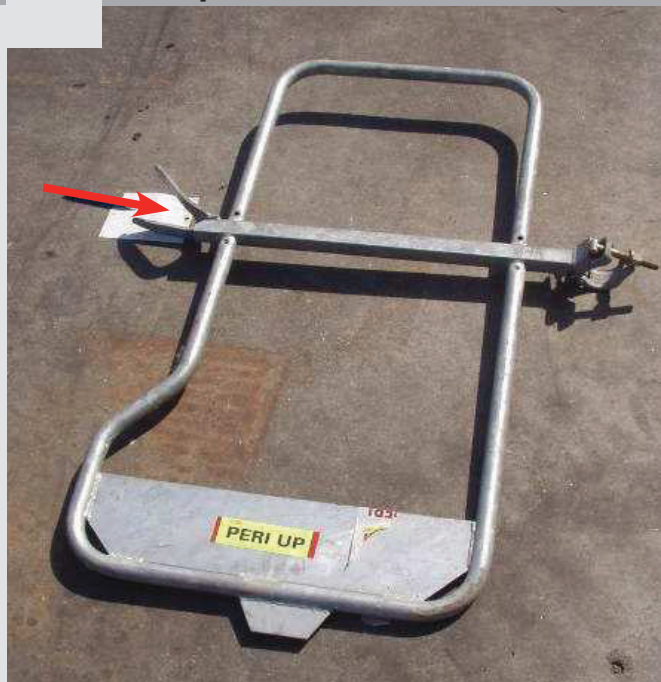
Staffa di supporto piegata, deformazione < 20 mm rispetto alla posizione originale.

(Posizione originale: inclinazione di 6° rispetto all'orizzontale, equivalente ad una distanza di 12,8 mm)

Riparazione

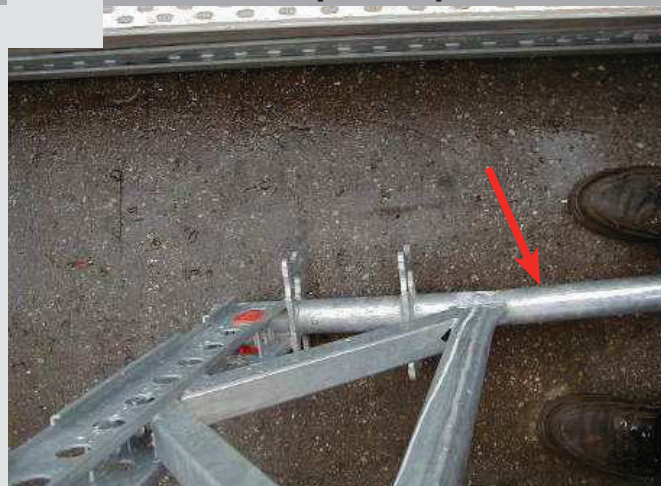
Tubo verticale piegato, con piegatura ad angolo vivo o presenza di fessurazioni del tubo

Inutilizzabile

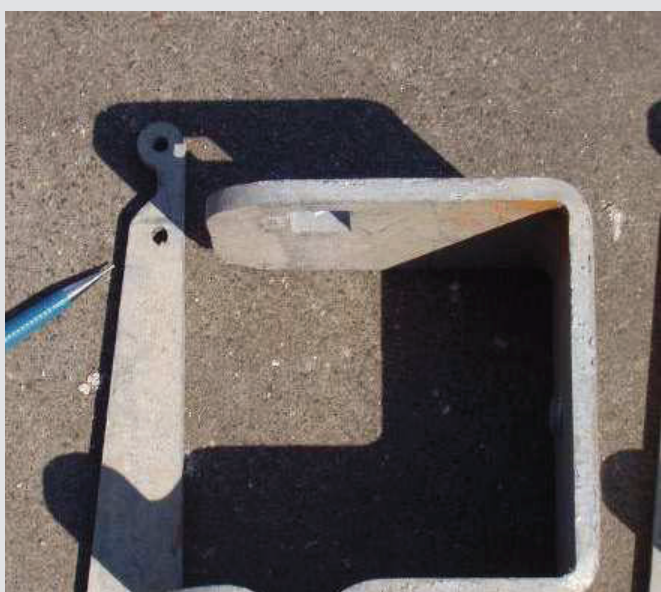
Spina elastica del cuneo di fissaggio dell'attacco UVA mancante

Sostituzione

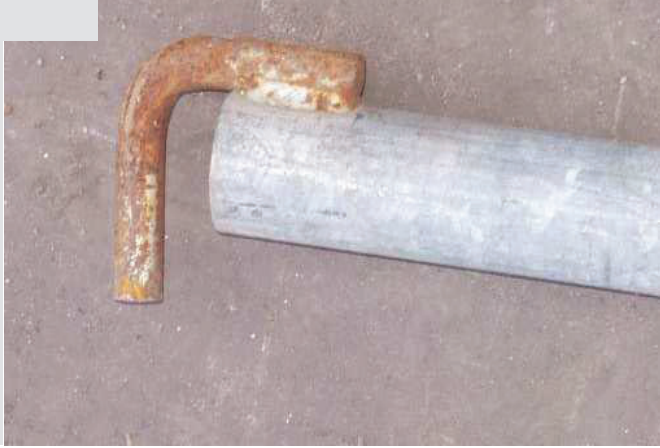
Gancio con superficie arrugginita ma con cordone di saldatura integro

Riparazione

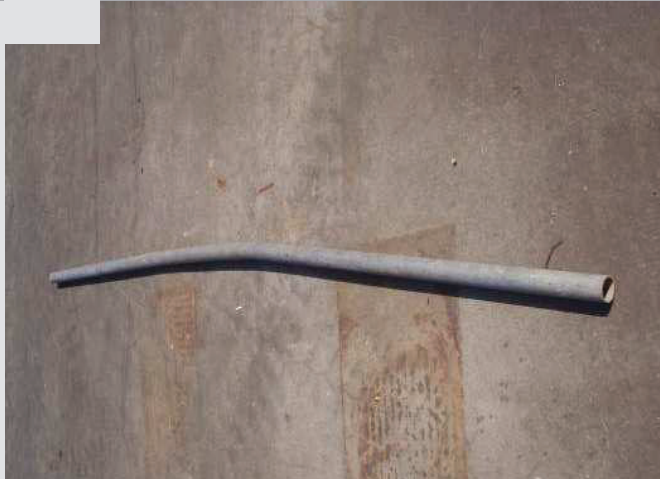
Tubo piegato ma privo di ammaccature o pieghe ad angolo vivo, deformazione ammessa $f < l/200$

Riparazione

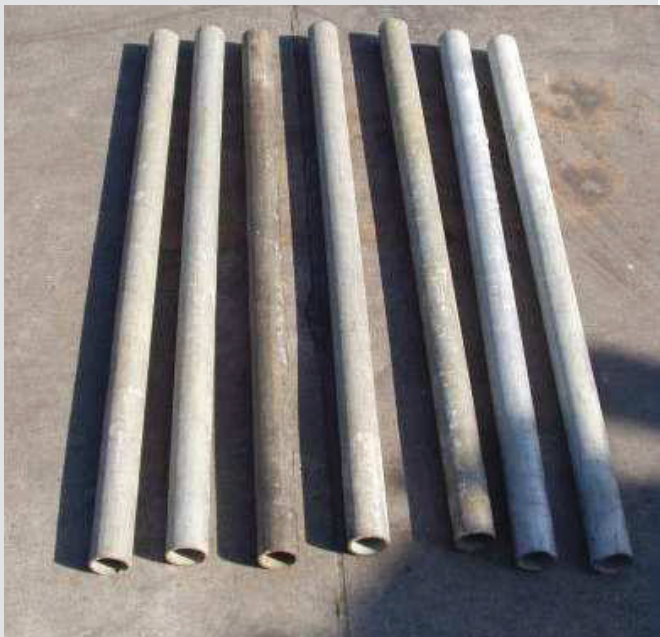
Tubo tagliato, non piegato e privo di ammaccature

Sostituzione
