## Travi GT 24 e VT 20

Criteria per la valutazione dei resi da noleggio  
e di idoneità all'impiego

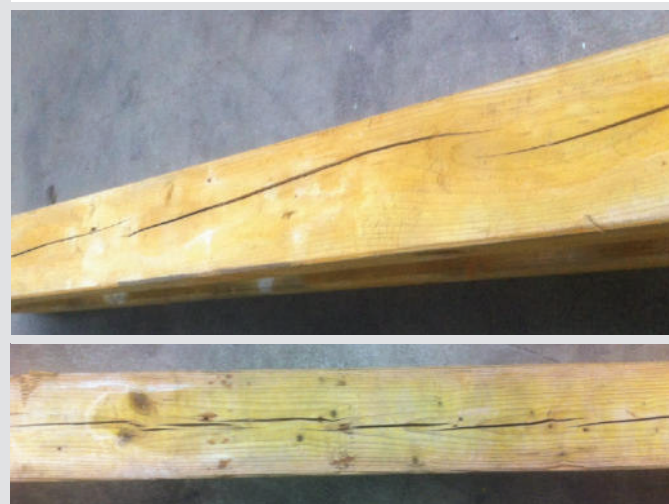
Fessurazioni naturali parallele alla venatura del legno dovute alla sua essiccazione

- Ampiezza  $\leq 4$  mm
- Lunghezza  $\leq 1,0$  m
- Una fessurazione interrotta è da considerarsi come una serie di singole piccole fessurazioni

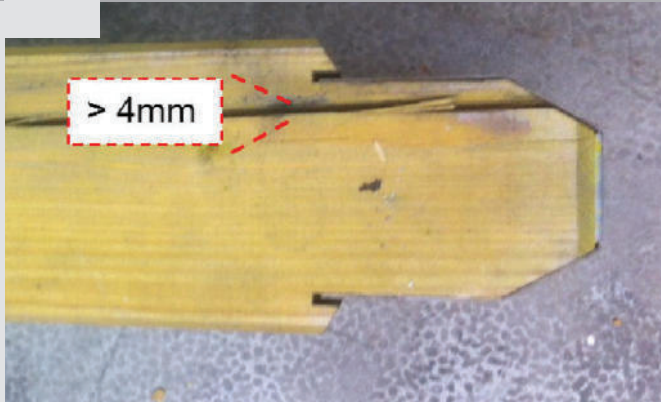
Fessurazione naturale  
parallela alla venatura del legno  
con ampiezza > 4mm

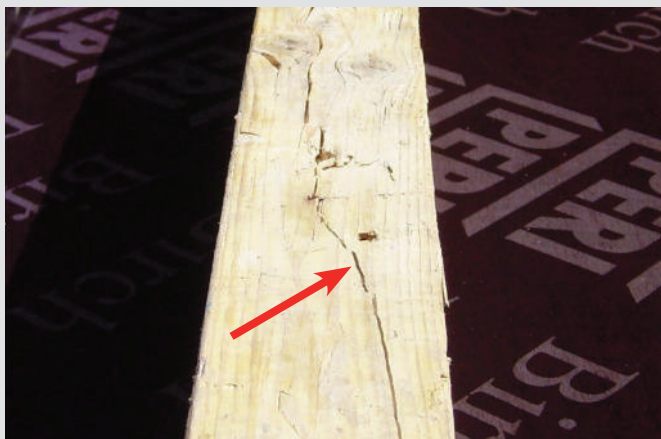
Fessurazioni parallele alla  
venatura del legno dovute a  
sovraccarichi o a danni  
meccanici

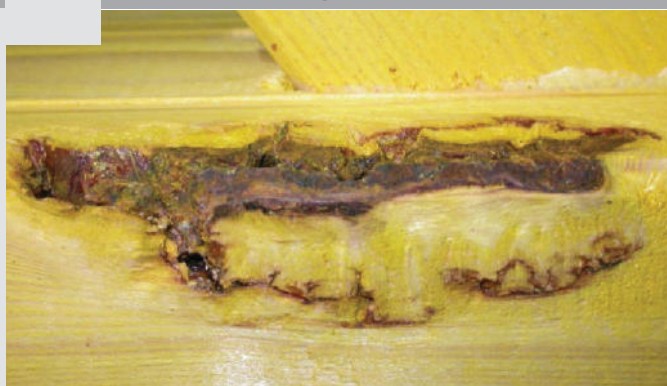
Imperfezioni della corteccia

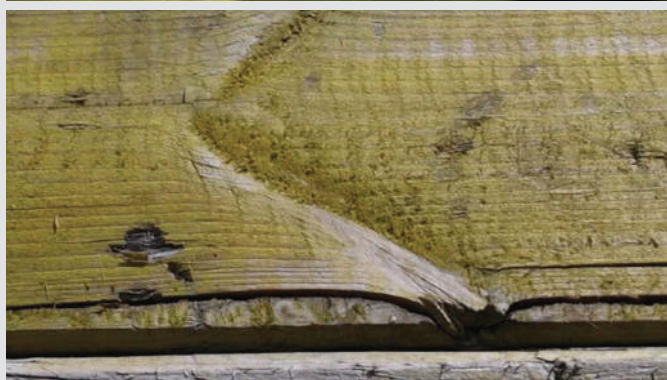
Fessura intrinseca

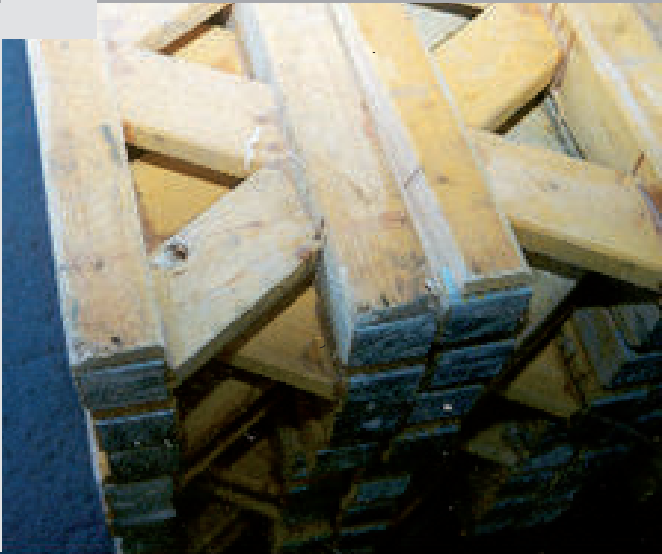
### 2.1 Foratura della diagonale

Diametro dei fori  $\leq 18$  mm

- Massimo n.1 foro per diagonale
- Più di un foro per diagonale

Diametro dei fori  $> 18$  mm

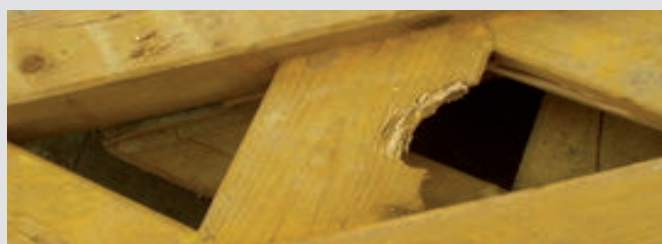
Rottura della diagonale

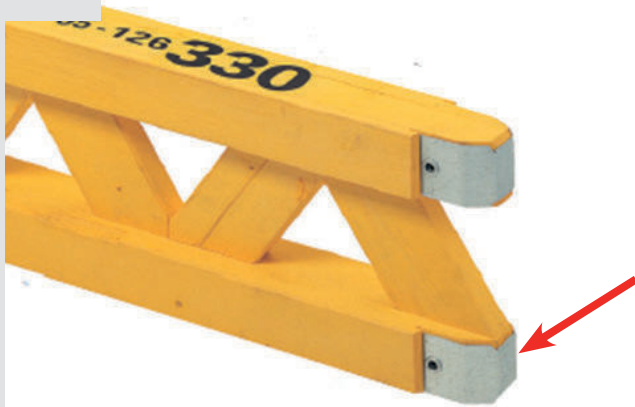
Distacco della protezione metallica di testata (protezione di nuovo tipo → rivettata)

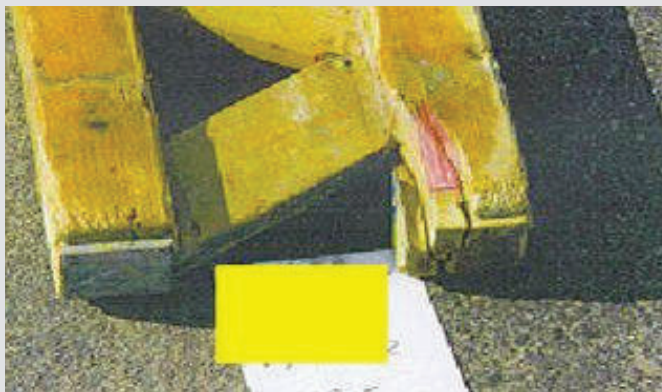
Distacco della protezione metallica di testata (protezione di vecchio tipo → inchiodata).  
Se la testata della trave è anche danneggiata rispettare i criteri del punto 1.1

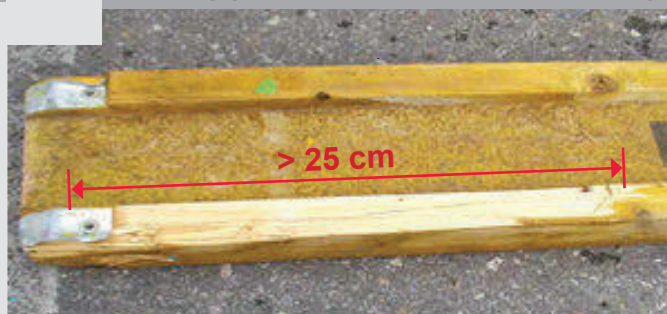
Dimensioni della scheggiatura

- Larghezza  $\leq 25$  mm con lunghezza  $\leq 25$  cm

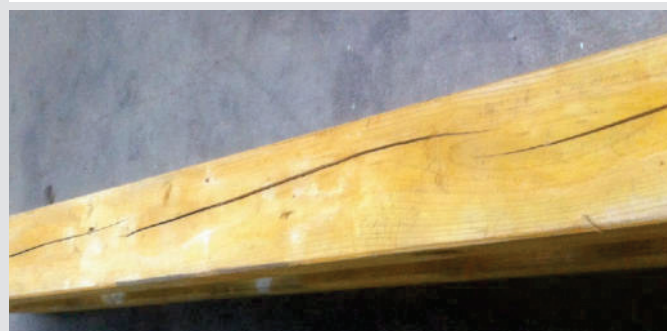
Fessurazioni naturali parallele alla venatura del legno dovute alla sua essiccazione

- Ampiezza  $\leq 4$  mm
- Lunghezza  $\leq 1,0$  m
- Una fessurazione interrotta è da considerarsi come una serie di singole piccole fessurazioni

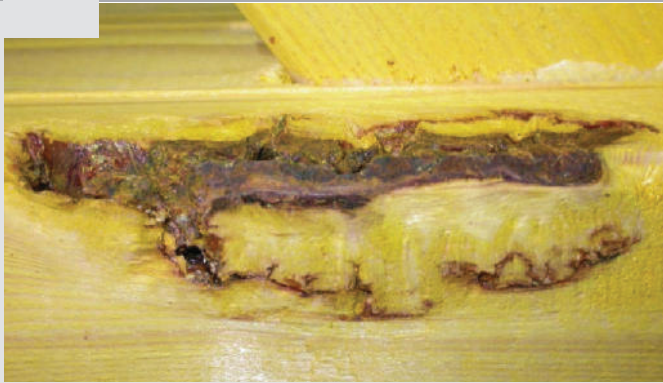
Imperfezioni della corteccia

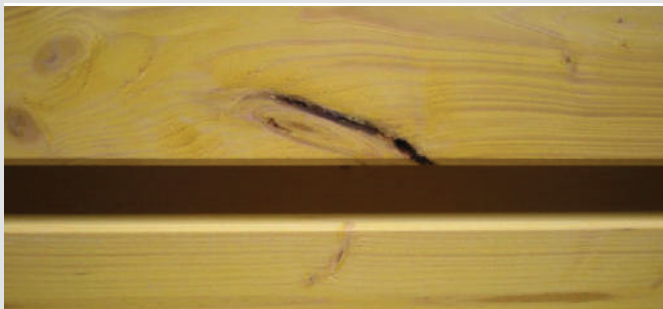
Bolla di resina con profondità del taglio  $\leq 5$  mm

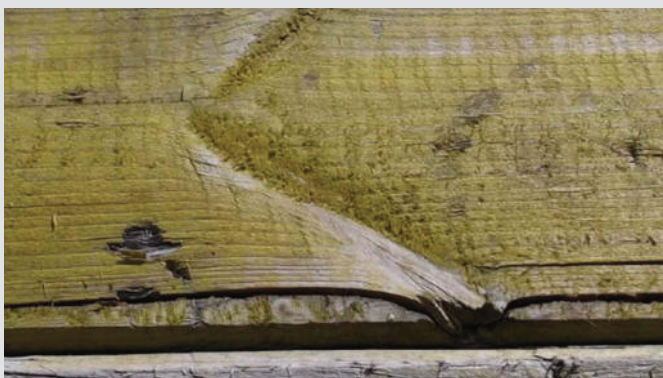
Fessura intrinseca

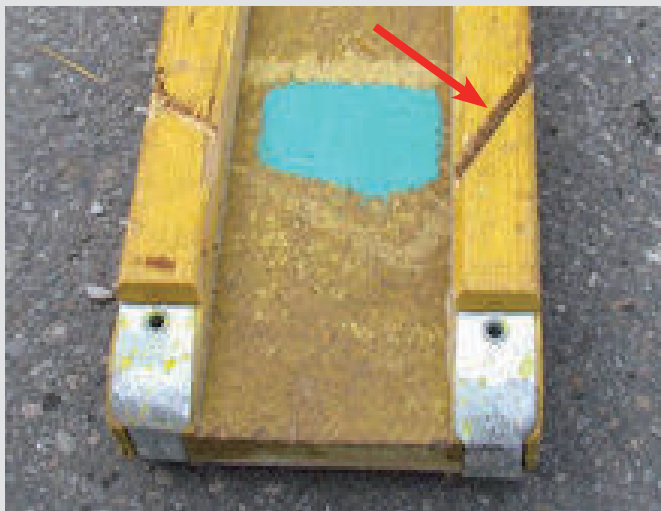
Tagli longitudinali rispetto alla venatura del legno e con profondità dell'incisione  $> 3\text{ mm}$

Tagli trasversali rispetto alla venatura del legno

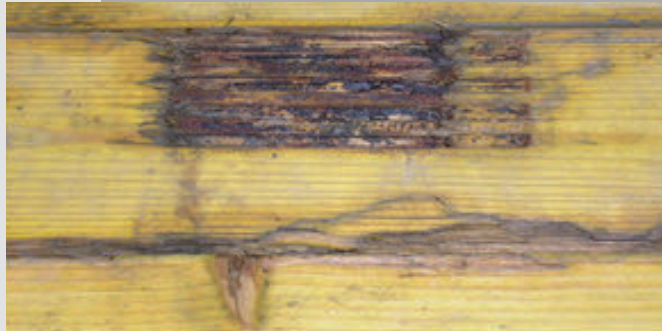
## 1.7 Danneggiamento del corrente longitudinale dovuto all'attacco di vibratori esterni

Profondità dell'impronta lasciata dall'attacco dei vibratori

- < 2 mm

Nessun intervento

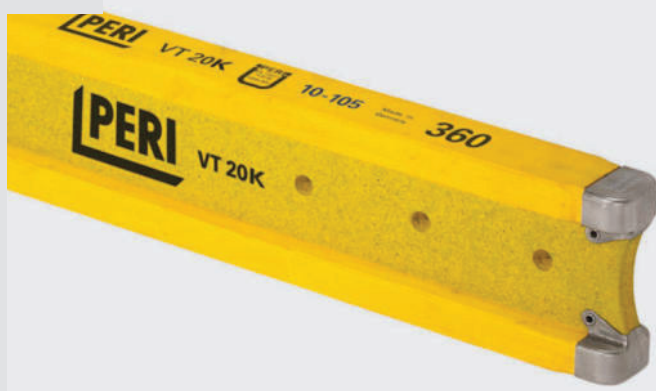
### 2.1 Foratura dell'anima

La trave è prodotta con n. 3 fori del diametro di 22 mm con interasse di 140 mm e posizionati sull'asse orizzontale di simmetria della trave.

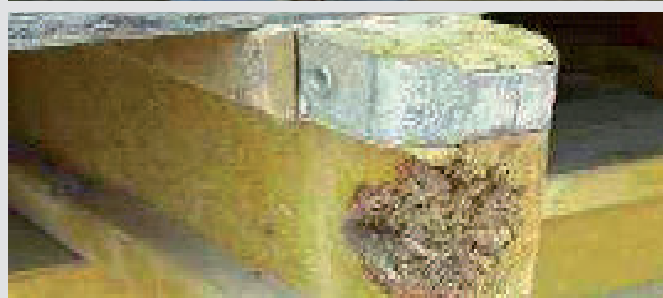
Scheggiatura estesa

Inutilizzabile

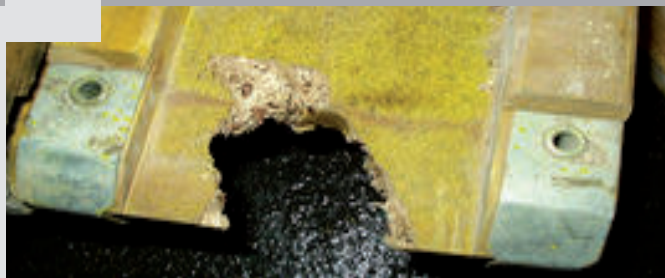
Rottura

Inutilizzabile

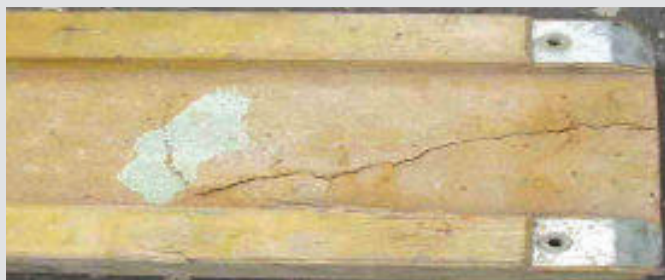
Fessurazione

Inutilizzabile

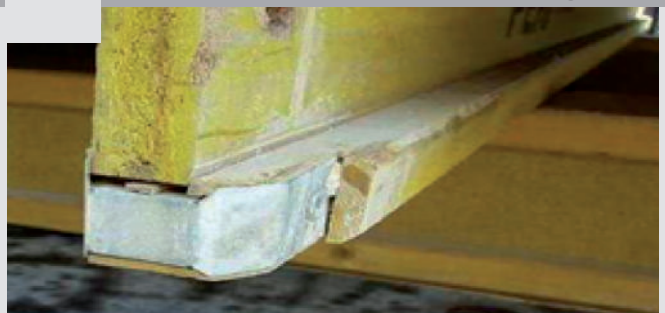
Distacco del corrente senza rottura del collegamento ad incastro con l'anima

Inutilizzabile

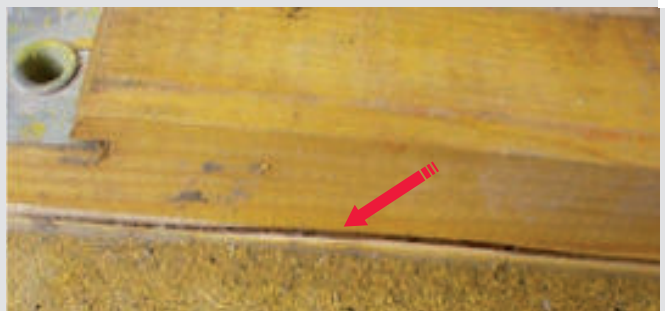
Rottura del corrente in corrispondenza del collegamento ad incastro con l'anima

Inutilizzabile

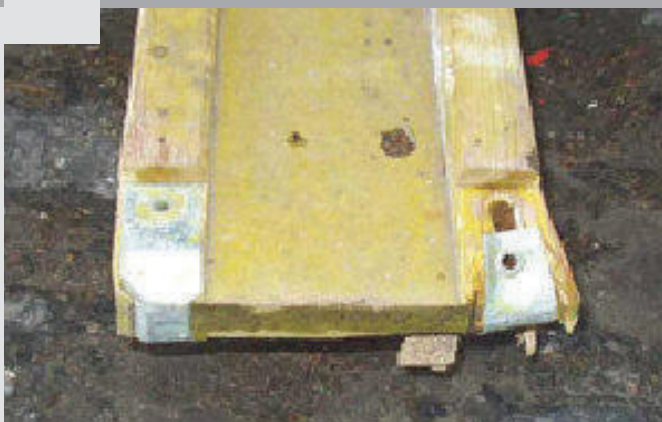
#### 3.1 Distacco della protezione metallica di testata

Distacco della protezione metallica di testata (rivettata) con eventuale danneggiamento dell'estremità della trave

Inutilizzabile

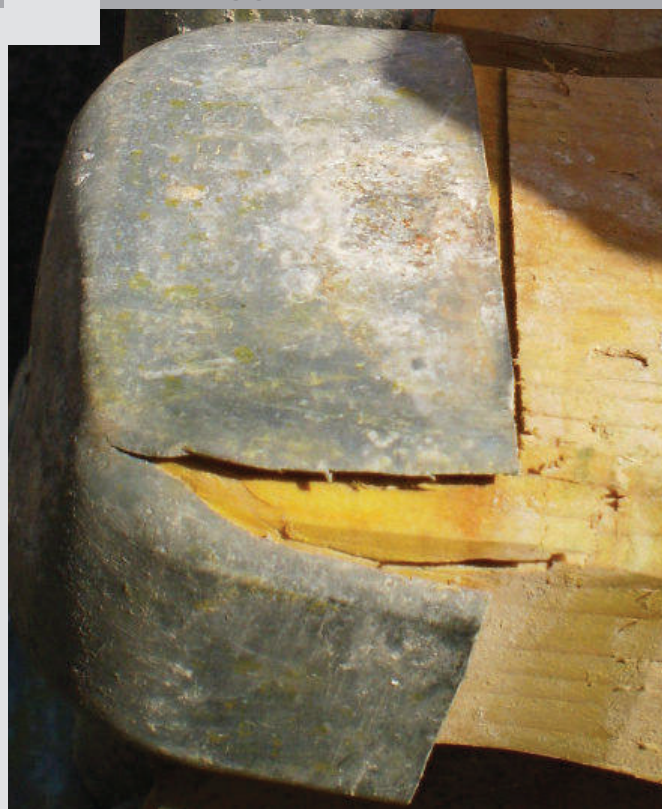
#### 3.2 Danneggiamento della protezione metallica di testata

Protezione metallica ammaccata ma non aperta

Nessun intervento

Protezione metallica aperta

Sostituzione
