## SKYDECK

### Cassaforma a telaio in alluminio per solai

Criteria per la valutazione dei resi da noleggio  
e di idoneità all'impiego

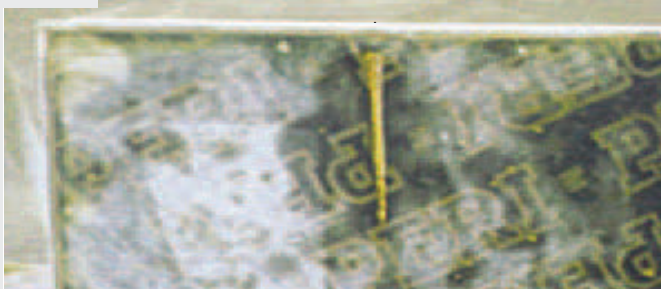
Graffi o incisioni con profondità > 1 mm

Riparazione

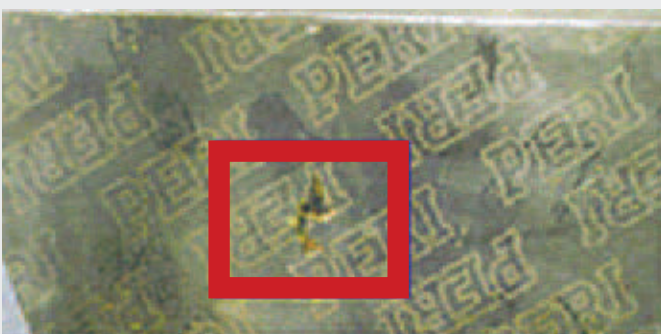
Fori con diametro ≤ 35 mm

Riparazione

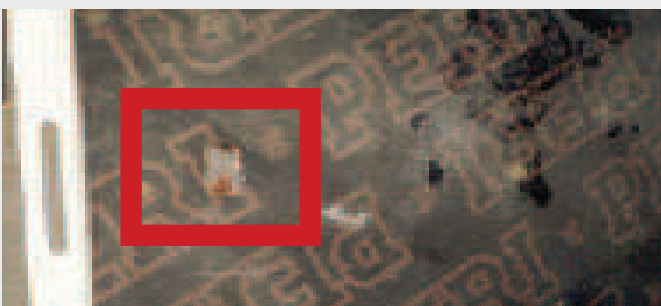
Fori con diametro > 35 mm

Sostituzione

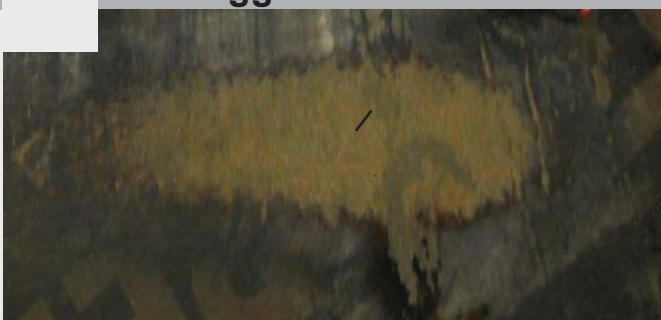
**21.5 Danneggiamento dovuto a fonti di calore o lavori di saldatura**

Sostituzione

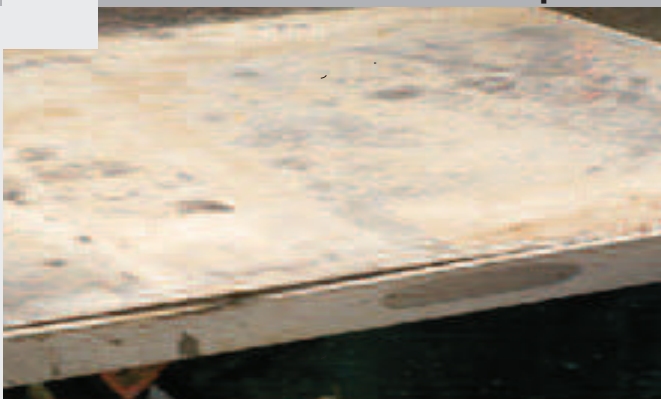
**21.6 Deterioramento della superficie**

Presenza sulla superficie del pannello di uno strato cementizio non removibile

Sostituzione

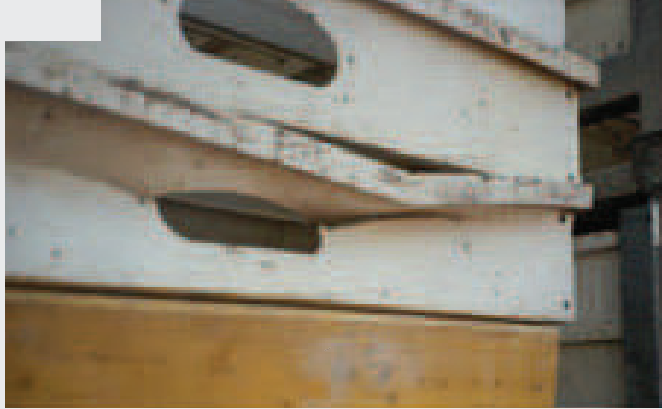
### 21.7 Ammaccatura o deformazione del telaio

Profilo piegato o deformato

Inutilizzabile

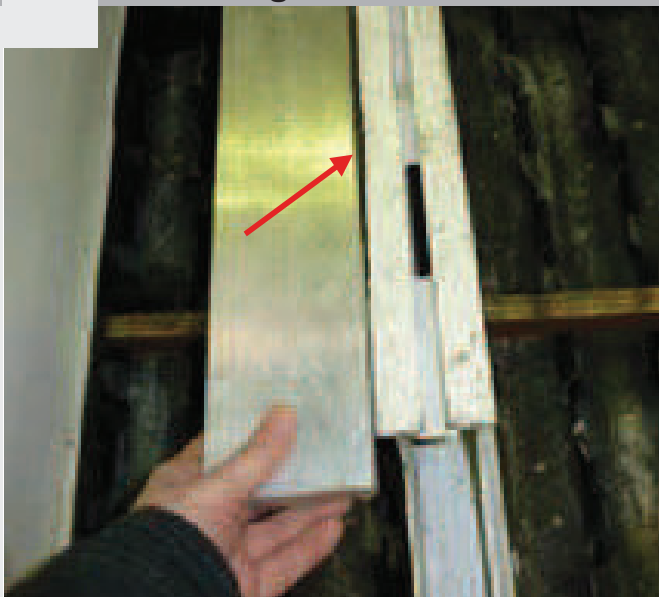
#### 21.9 Trave longitudinale SLT

Trave deformata lungo l'asse longitudinale

Inutilizzabile

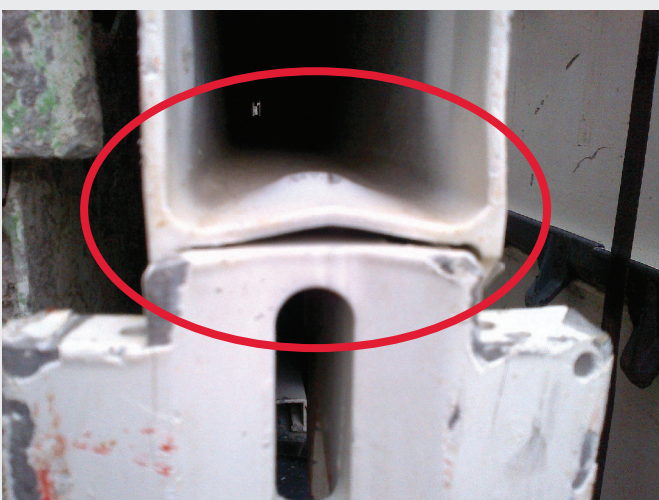
Deformazione del profilo con fessurazioni visibili ma senza lacerazione del profilo, lunghezza fessurazioni < 2 cm

Riparazione

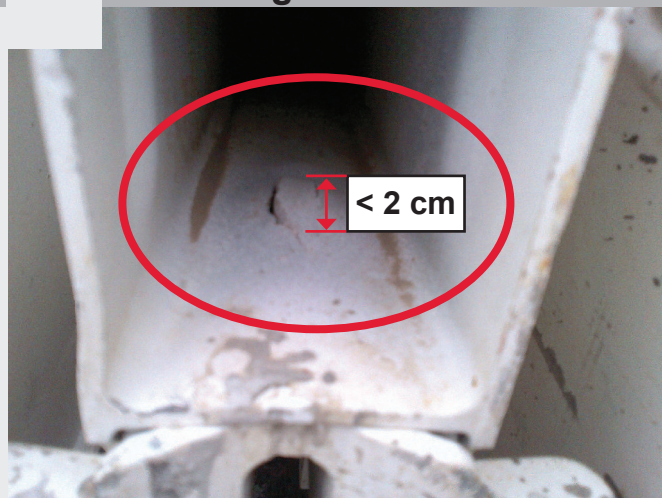
## 21.9 Trave longitudinale SLT

Fessurazioni visibili senza lacerazione del profilo, lunghezza delle fessurazioni < 2 cm

Riparazione

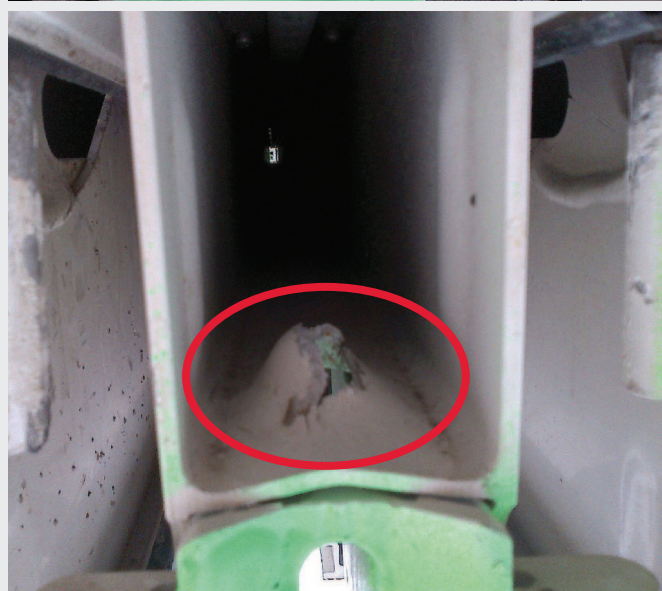
Trave con importanti deformazioni del profilo

Inutilizzabile

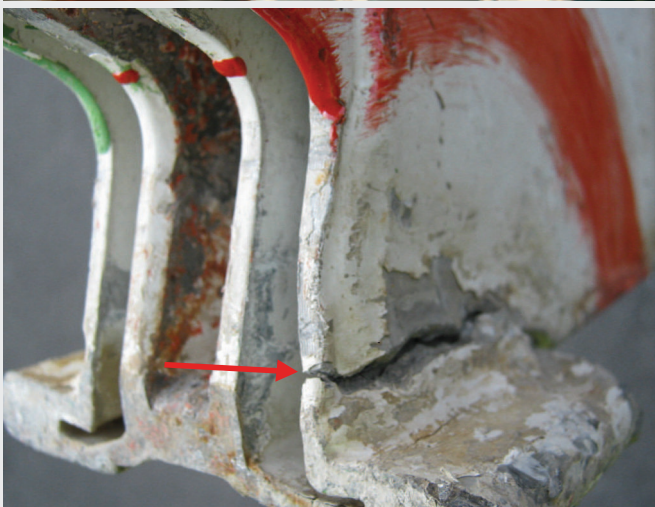
Piastra di attacco fessurata

- Fessurazione passante

Inutilizzabile

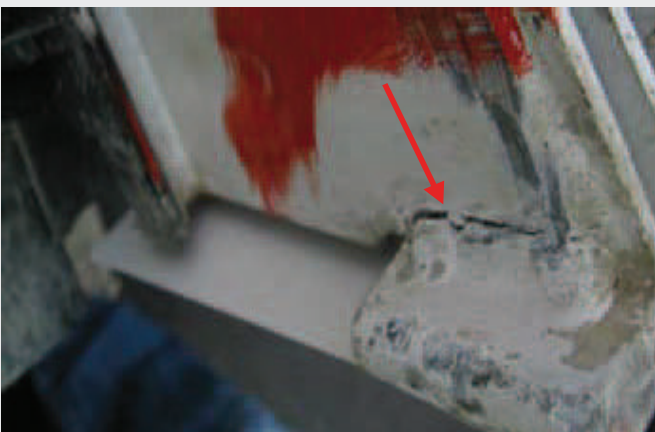
- Fessurazione non passante (La fessurazione può riguardare anche il solo cordone di saldatura)

Riparazione

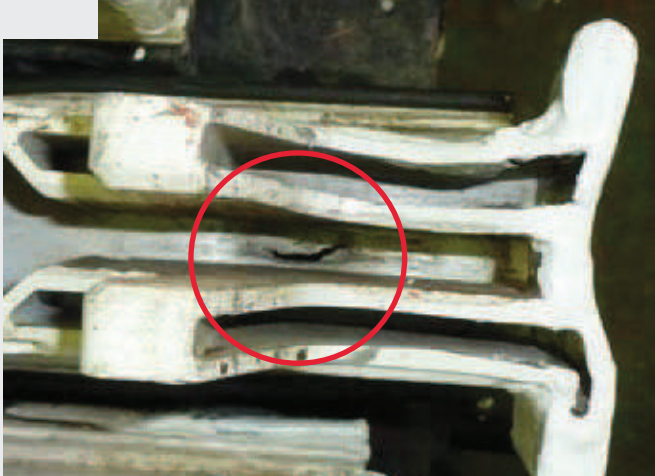
## 21.9 Trave longitudinale SLT

Trave forata

Inutilizzabile

Foratura della testa della trave

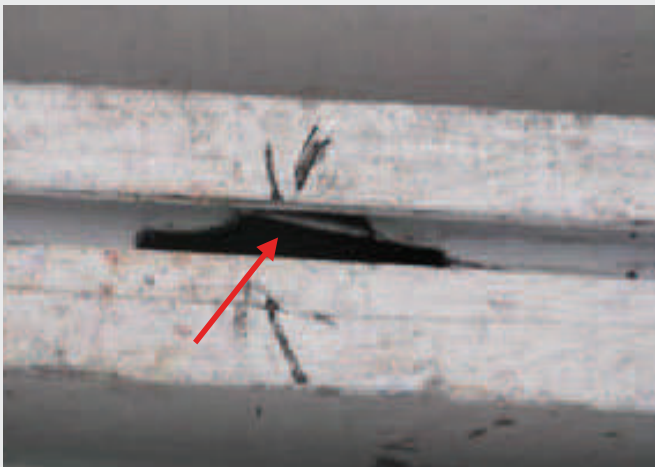
Fessurazione/rottura del profilo interno o rottura delle asole

Inutilizzabile

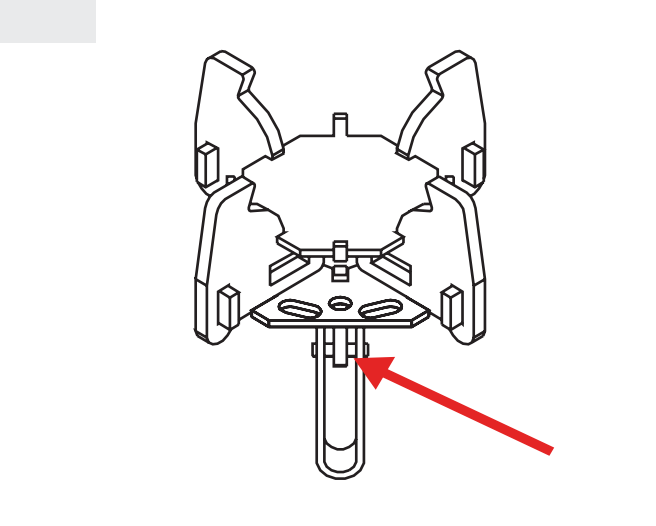
### 21.11 Testa d'appoggio SSK

Molla del dispositivo d'aggancio inefficiente

Sostituzione

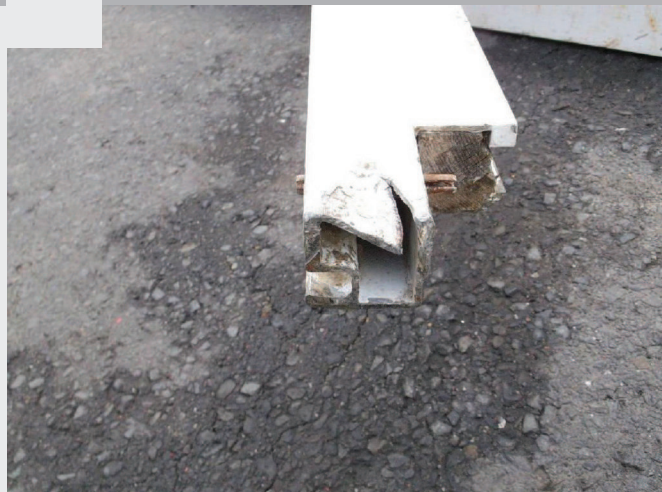
## 21.13 Travi di estremità SRT

Profilo rotto

Inutilizzabile

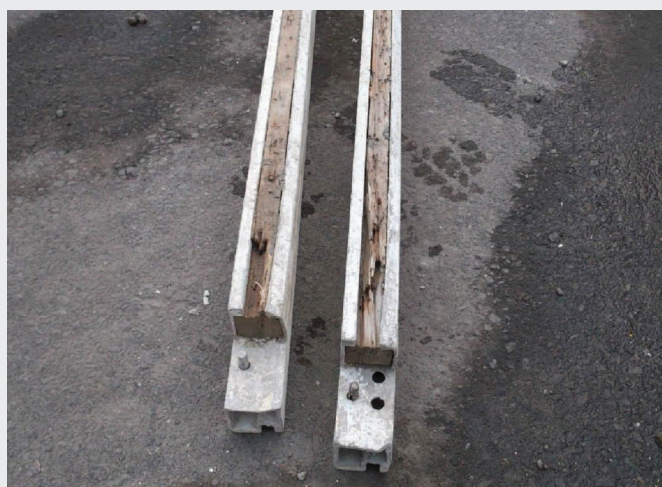
Inserto in legno marcio o in condizioni tali da rendere impossibile il fissaggio (inchiodatura) del pannello di rivestimento

Inutilizzabile
